## **RESTAURO CONSERVATIVO DEL MONUMENTO A MARCO MINGHETTI, PIAZZA MINGHETTI, BOLOGNA.**

**PROGETTO ESECUTIVO**  
RELAZIONE TECNICA

**ELAB. 02**

**Gennaio 2026**

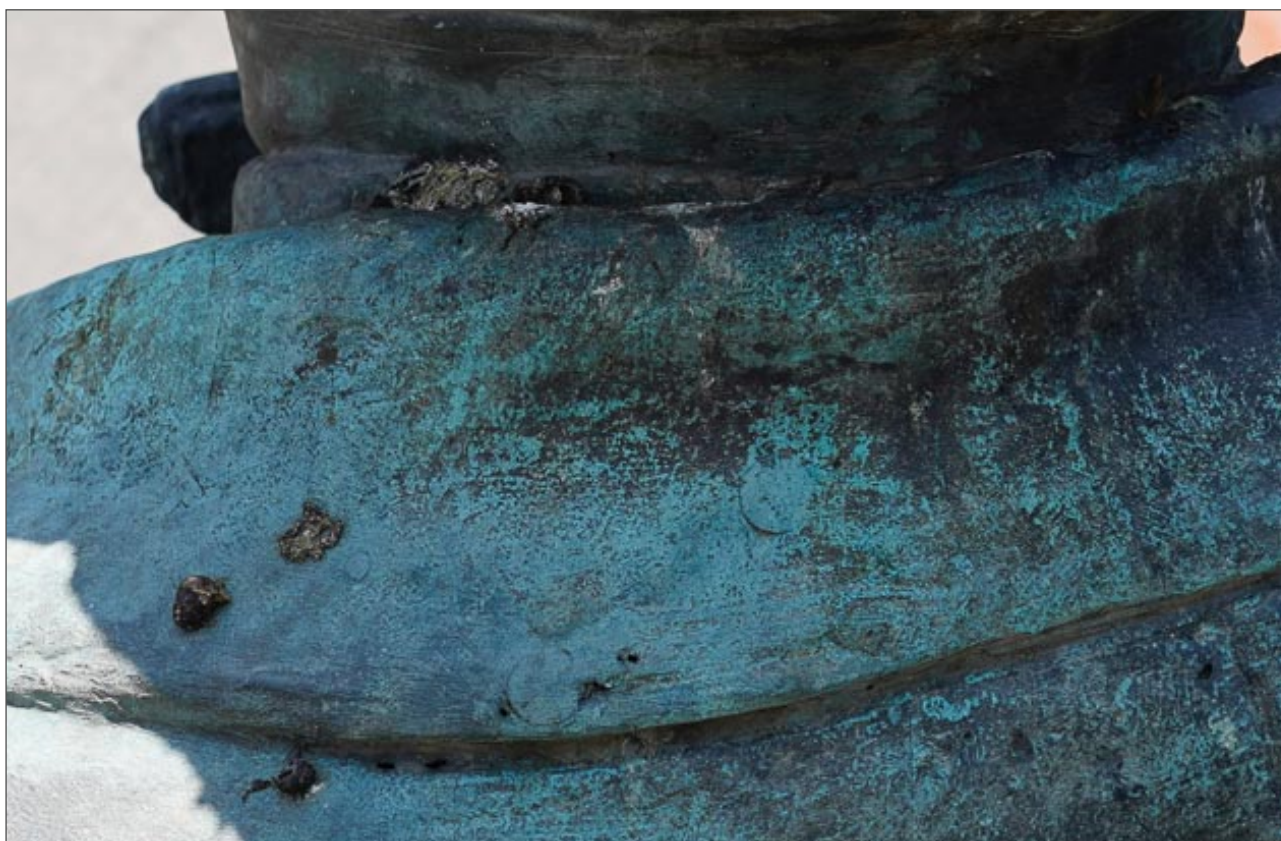
*Dettaglio del colletto della figura sono visibili perni circolari inseriti per riparare difetti di fusione.*

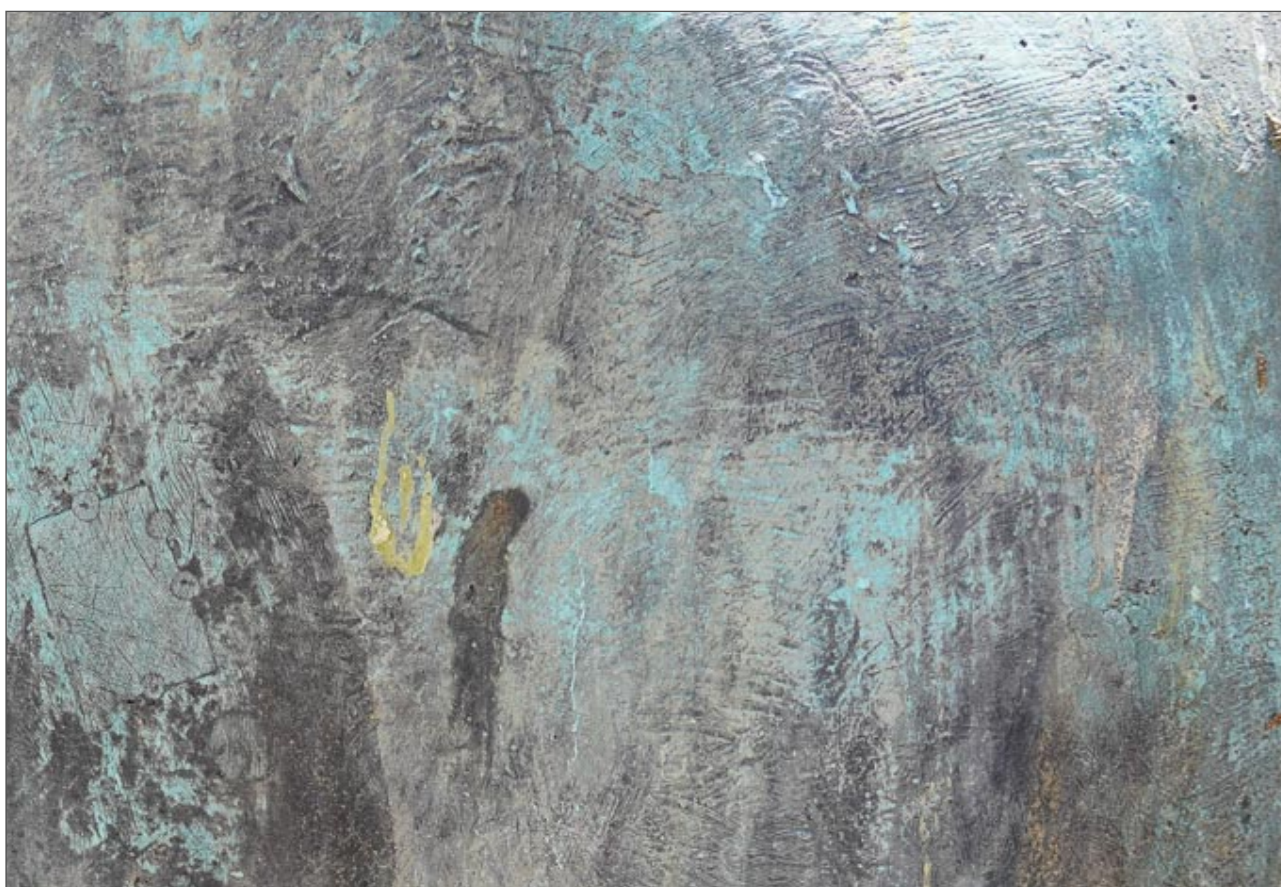
*Tasselli, tracce di lavorazione e difetti di fusione presenti sulla schiena della figura in bronzo*

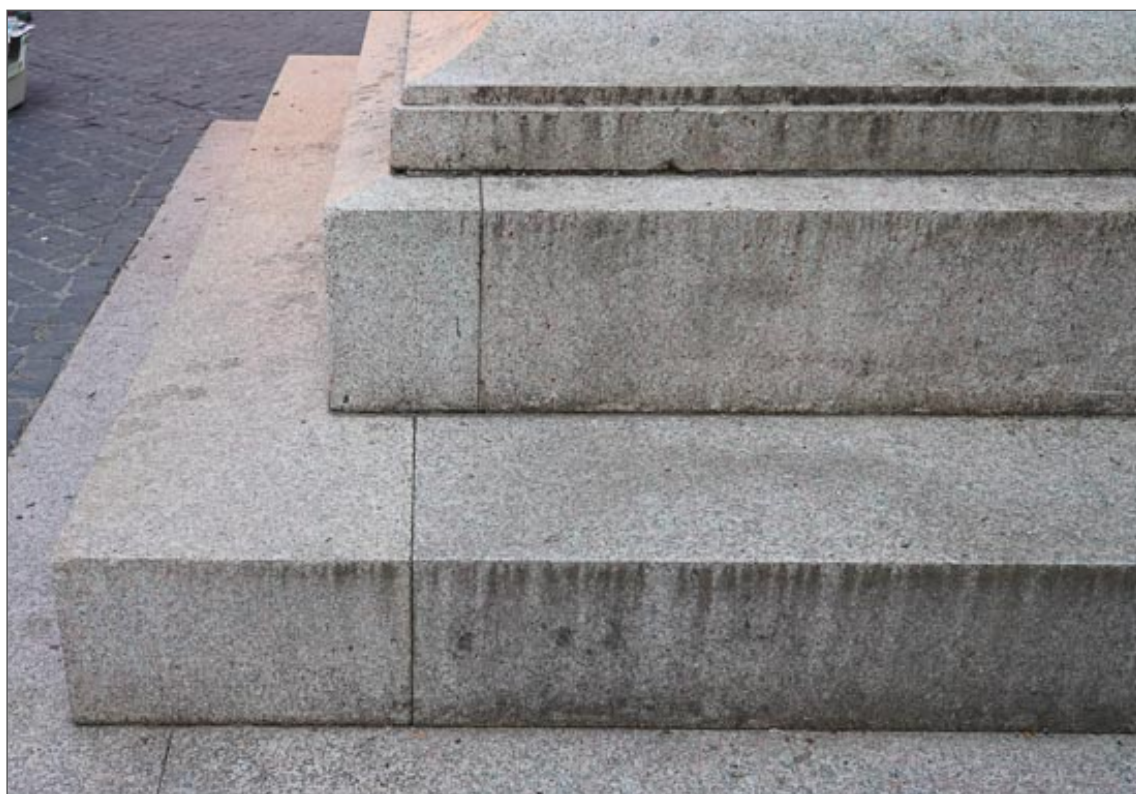
*Dettaglio dell'assemblaggio dei differenti conci del basamento evidenziati dalle committiture*

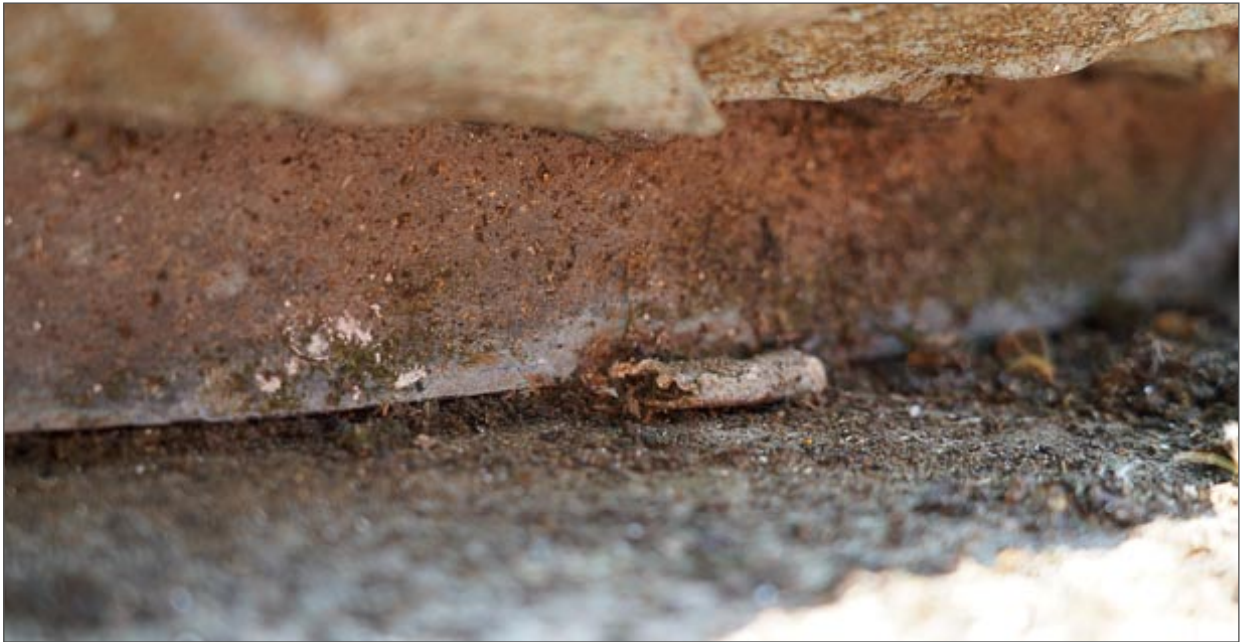
Il piedistallo in bronzo di forma circolare, il cui perimetro corrisponde alla linea di appoggio sul basamento lapideo, è adagiato direttamente sul piano superiore dove sono interposti alcune piccole zeppe di piombo per regolarne l'assetto a causa di normali variazioni della planarità delle due opere.

*Zeppa stabilizzatrice in piombo all'interfaccia tra bronzo e granito*

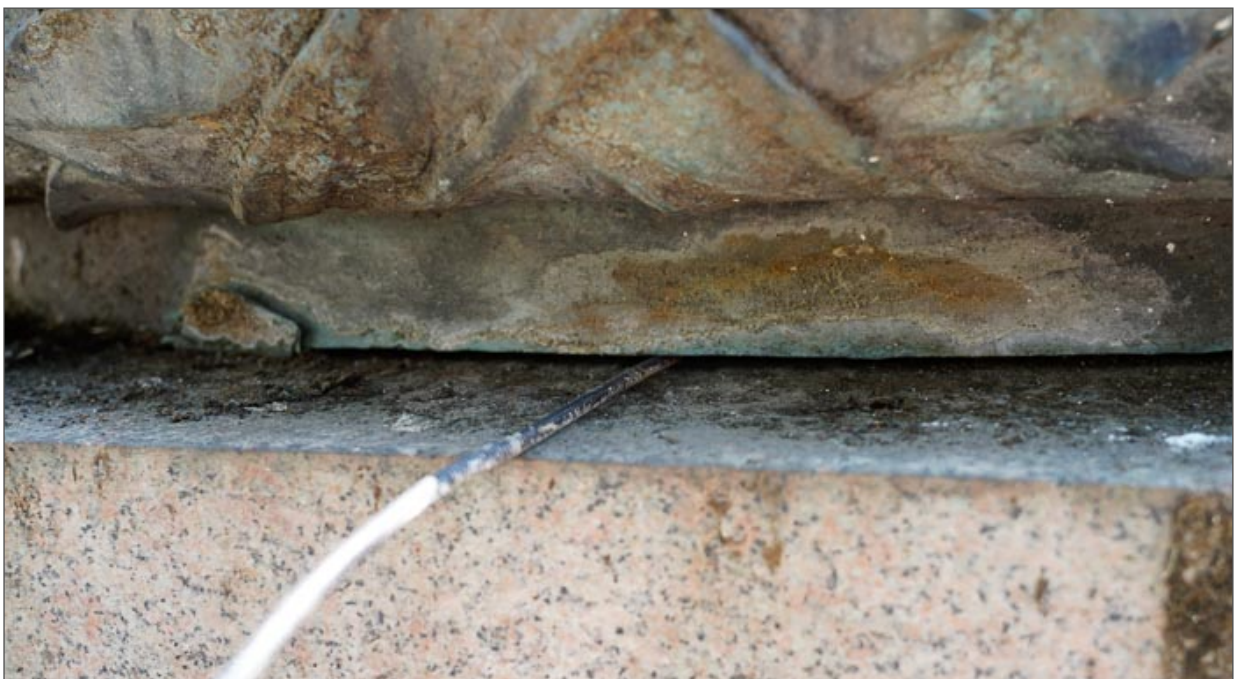
Da una ispezione endoscopica (testa sonda diametro 4mm), eseguita grazie all'accesso in più spazi presenti tra bronzo e granito, non è stato possibile vedere alcuna staffa di aggancio tra i due elementi statuari, né dal bronzo né dal granito, così come non si è individuato alcun elemento di appoggio interno. L'ipotesi che la statua sia semplicemente adagiata al basamento grazie alla sezione d'appoggio circolare del piedistallo, è stata maggiormente indagata con l'inserimento di sottili strisce in acciaio inox le quali, non hanno trovato alcuna resistenza per tutta la superficie interna.

*Inserimento della sonda endoscopica all'interno del monumento in bronzo*

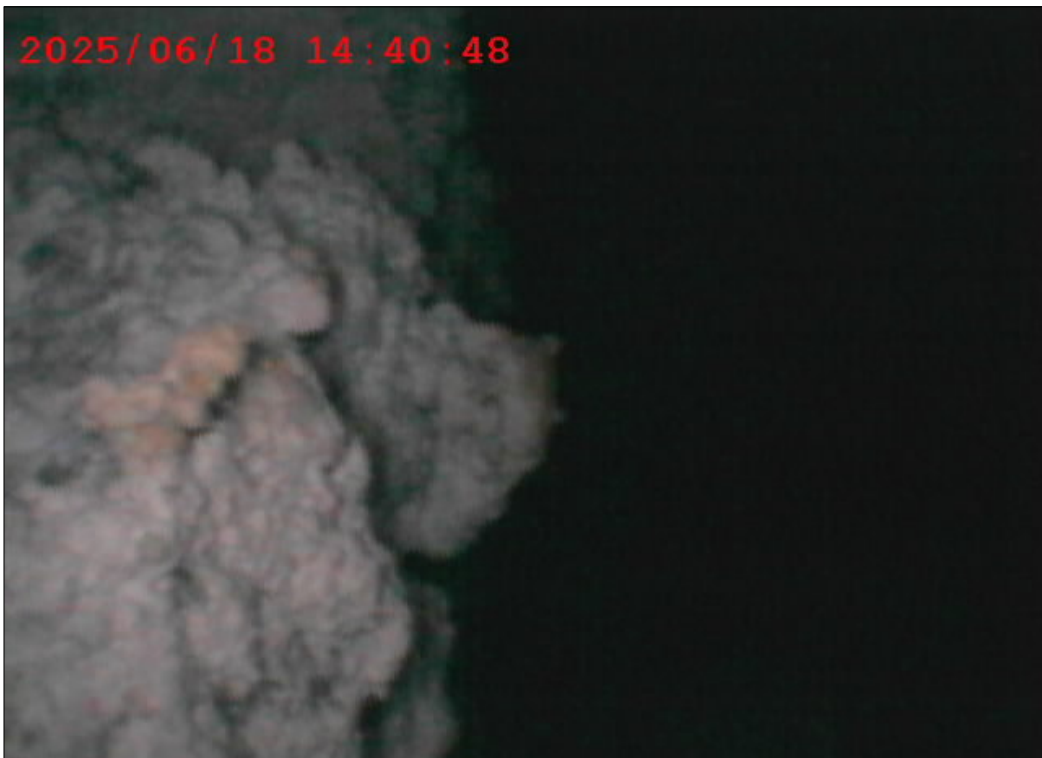
*Immagine catturata in endoscopia. Sono visibili terre di fusione e depositi aderenti alla superficie interna del piedistallo in bronzo.*
