RESTAURO CONSERVATIVO DEL MONUMENTO A MARCO MINGHETTI, PIAZZA MINGHETTI, BOLOGNA.

PROGETTO ESECUTIVO

STATO DI CONSERVAZIONE E MAPPATURA DEGRADO

ELAB. 04

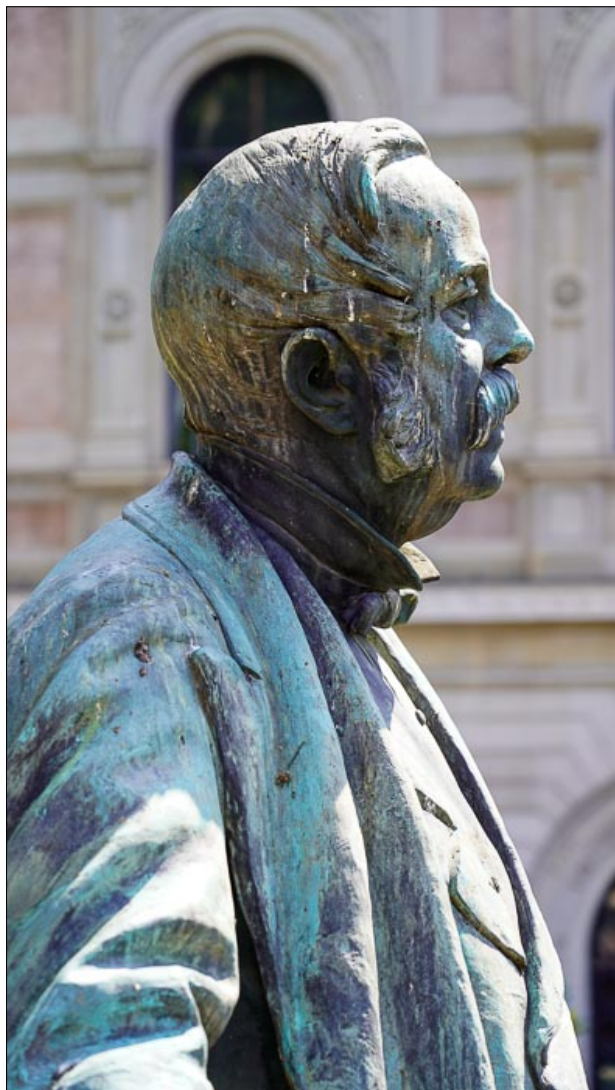
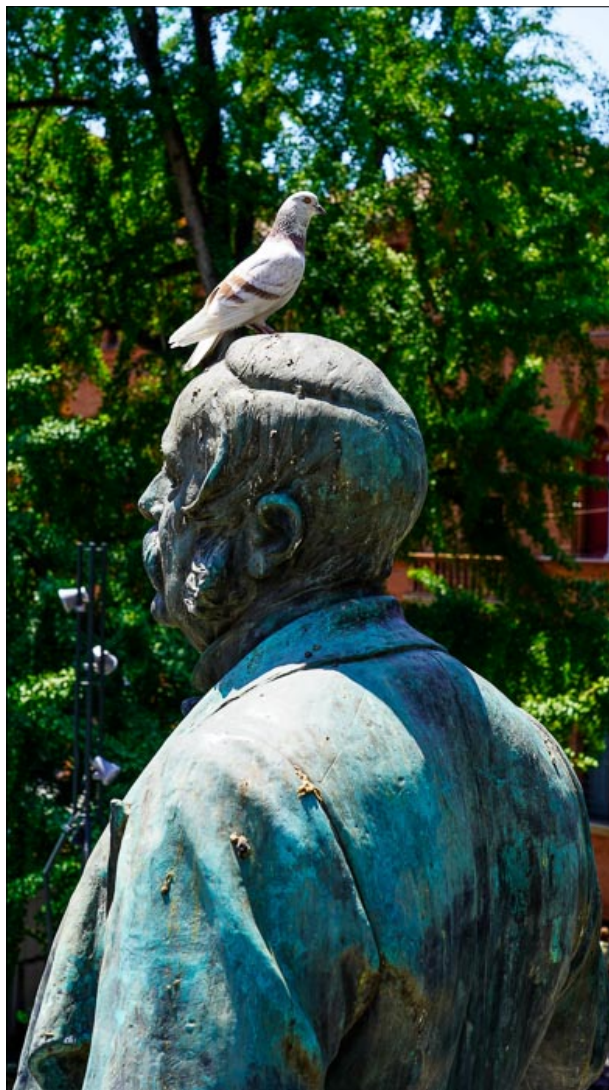
alcune problematiche dovute ad alcuni dettagli della composizione della figura e del modellato, anche causati dagli immancabili piccioni. Sono presenti deiezioni oltre a depositi superficiali, su tutte le porzioni di modellato rivolto verso l'alto, sia del bronzo che del basamento.

Viste laterali del monumento. si notino le abbondanti deiezioni animali sulla superficie

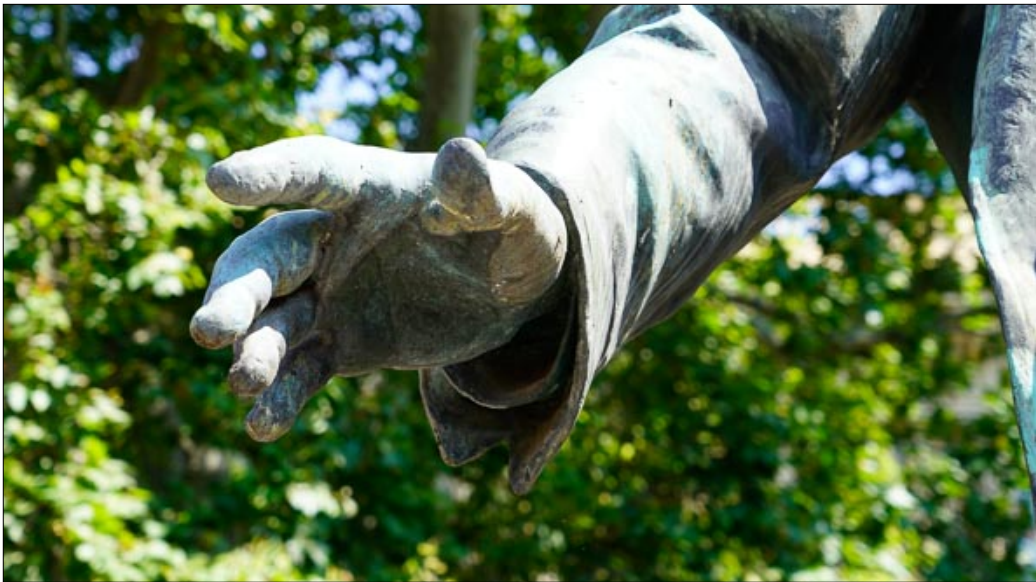
Fenomeni di corrosione e depositi superficiali sulla mano destra della figura.

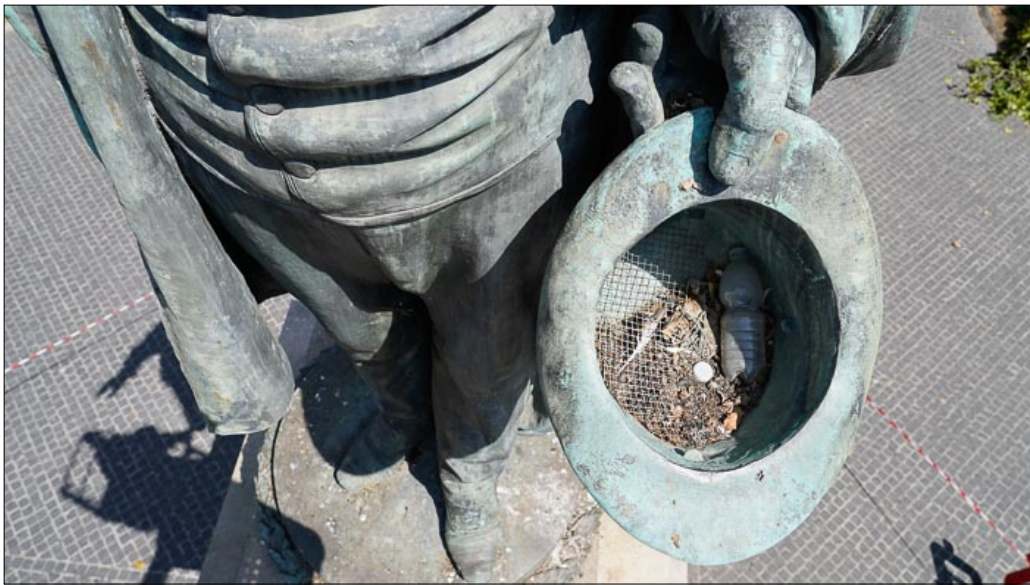
Oggetti e materiali estranei depositati all'interno del cappello

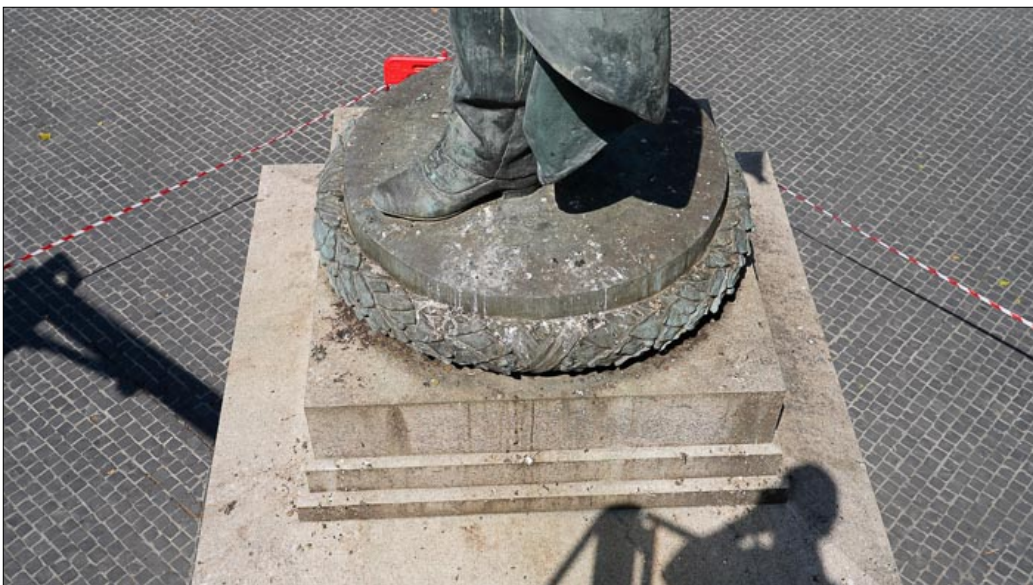
Abbondanza di depositi e deiezioni animali sulle superfici rivolte verso l'alto.

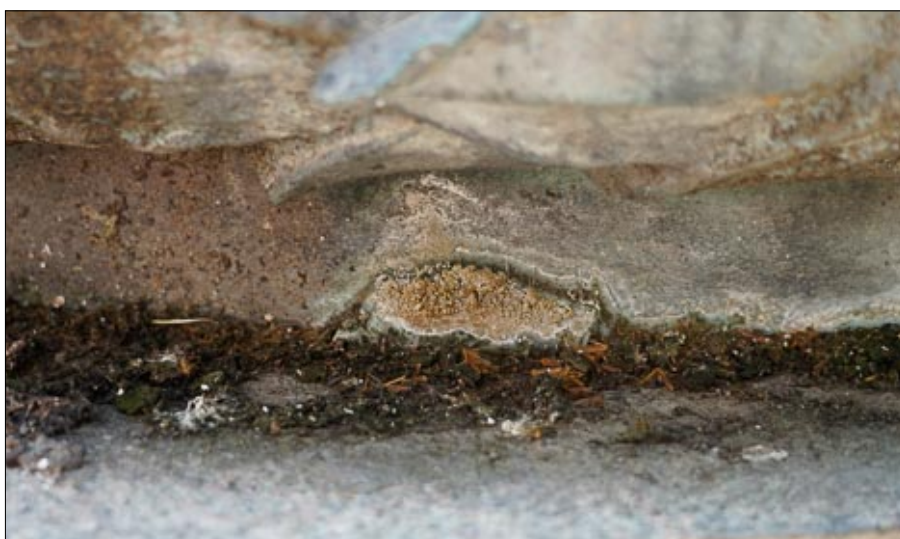
Zona di interfaccia tra bronzo e granito. Si noti la linguetta di piombo per la stabilizzazione del monumento coperta di concrezioni.

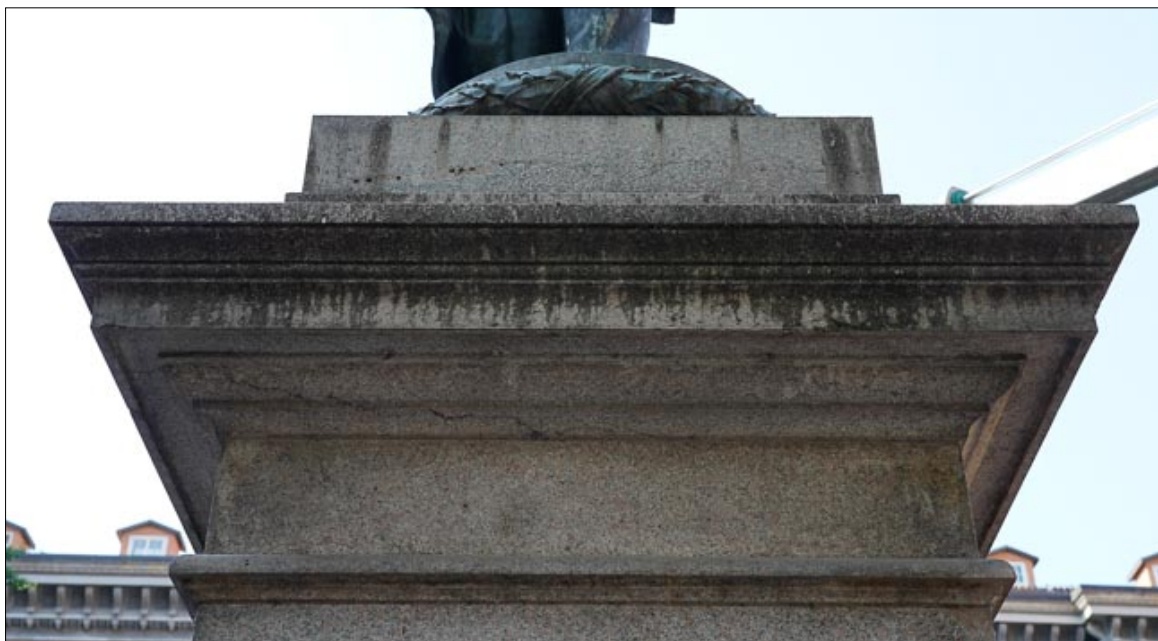
Sul basamento lapideo è in corso un esteso attacco biologico, agevolato anche dalle alberature circostanti ed accentuate dall'alternanza con l'annerimento dalle striature

Attacco biologico con formazione di striature a causa del dilavamento

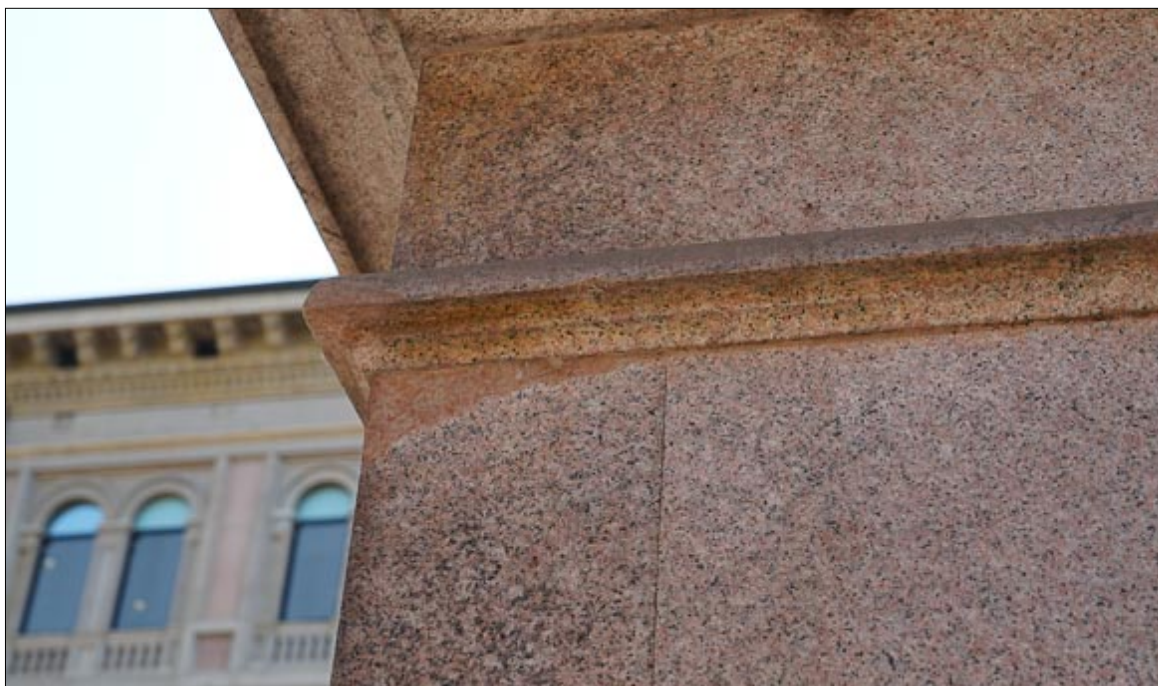
Lacune integrate e accompagnate cromaticamente sullo spigolo Nord Ovest del basamento

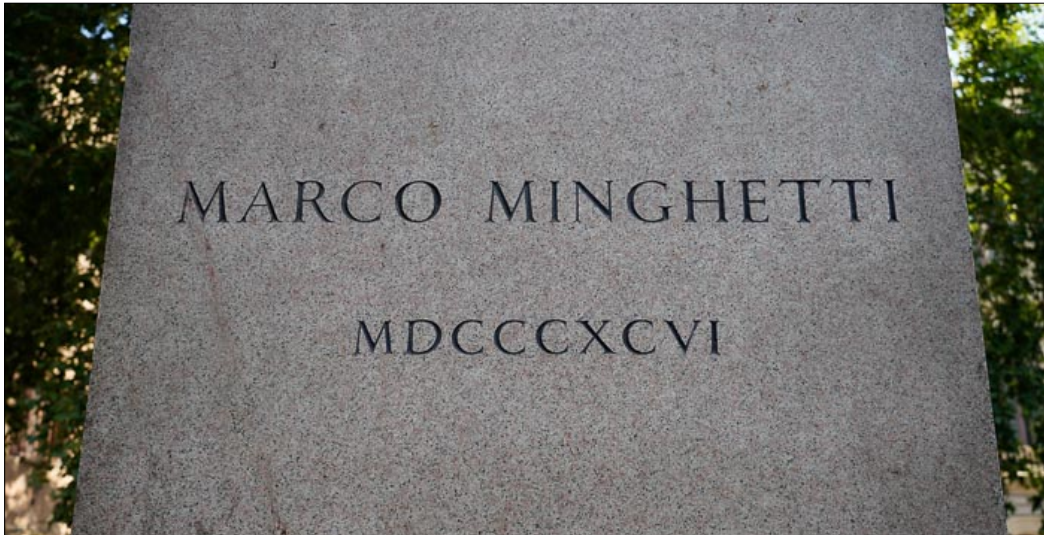
Mancano alcune commettiture mentre altre, più recenti, forse sormontano quelle originali. La scritta oggi annerita dalla coloritura integrativa dell'ultimo restauro, era invece in origine dorata forse a foglia, come ben visibile nelle prime immagini fotografiche del monumento.

La scritta presente sul fronte del basamento

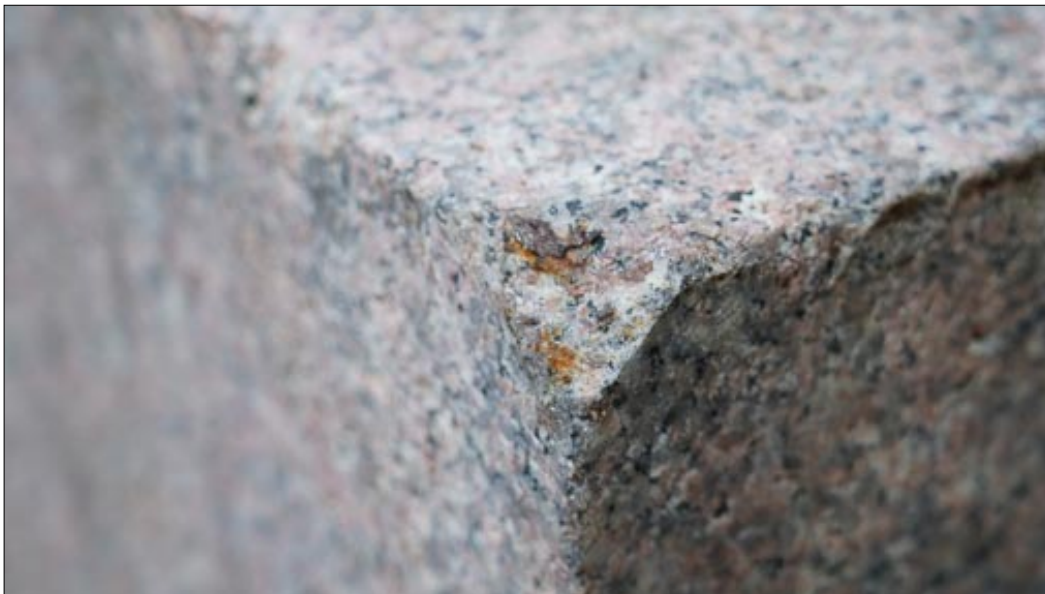
Sugli spigoli verticali si evidenziano alcune scheggiature e lacune dovute al distacco per urto. In diversi punti, piccoli sollevamenti sempre dovuti ad urti o inclusioni e cavillature del materiale, seppur questo sia di ottima qualità.

Scheggiatura su uno degli spigoli

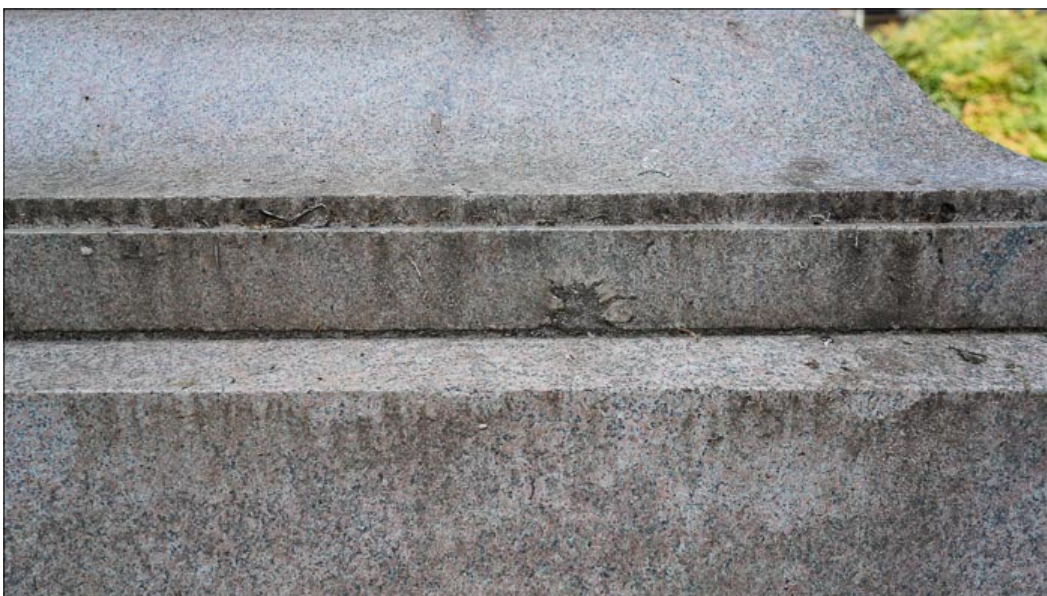
Commettiture danneggiate e interessate da attacco biologico

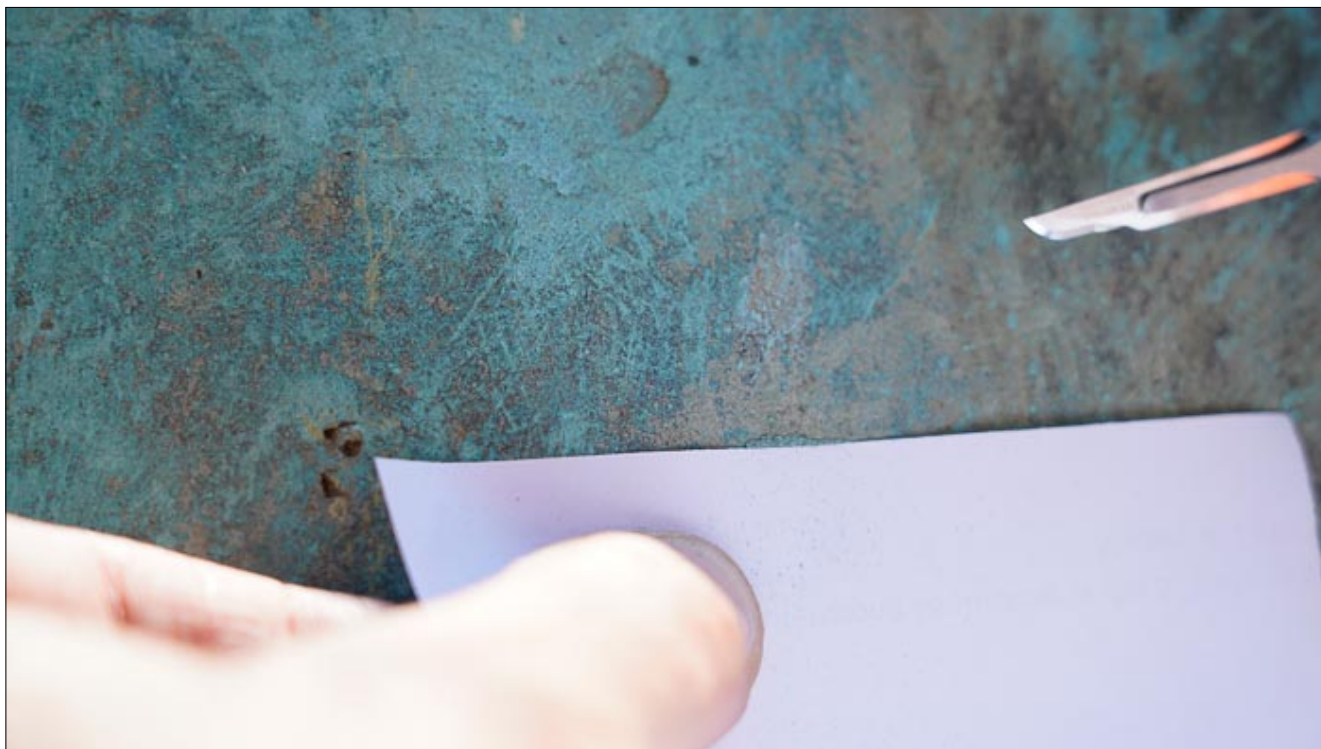
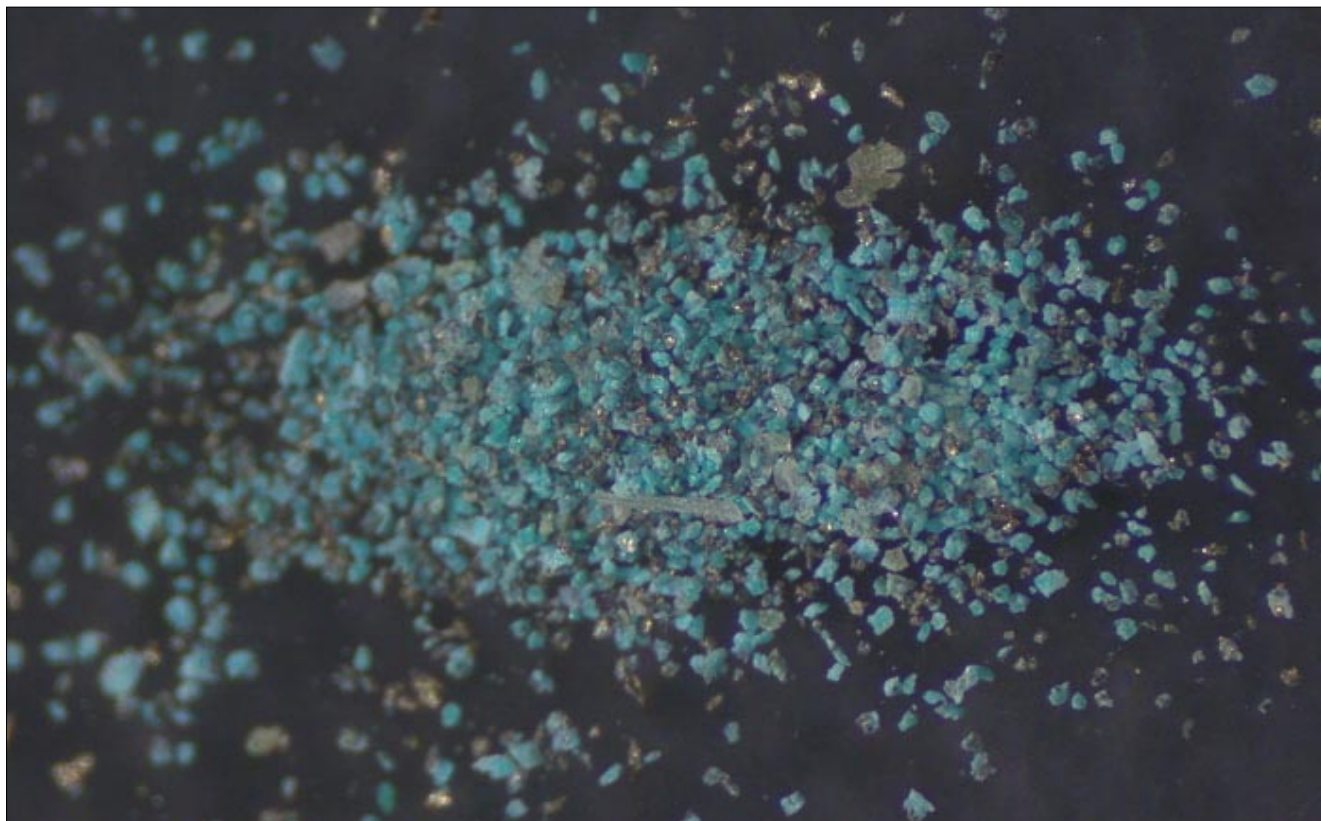
Campione 1

Prodotti di corrosione polverulenti di color verde.

- Il materiale offre uno spettro poco interpretabile. Si osservano bande riferibili a materiale silicatico mescolato ad altro.

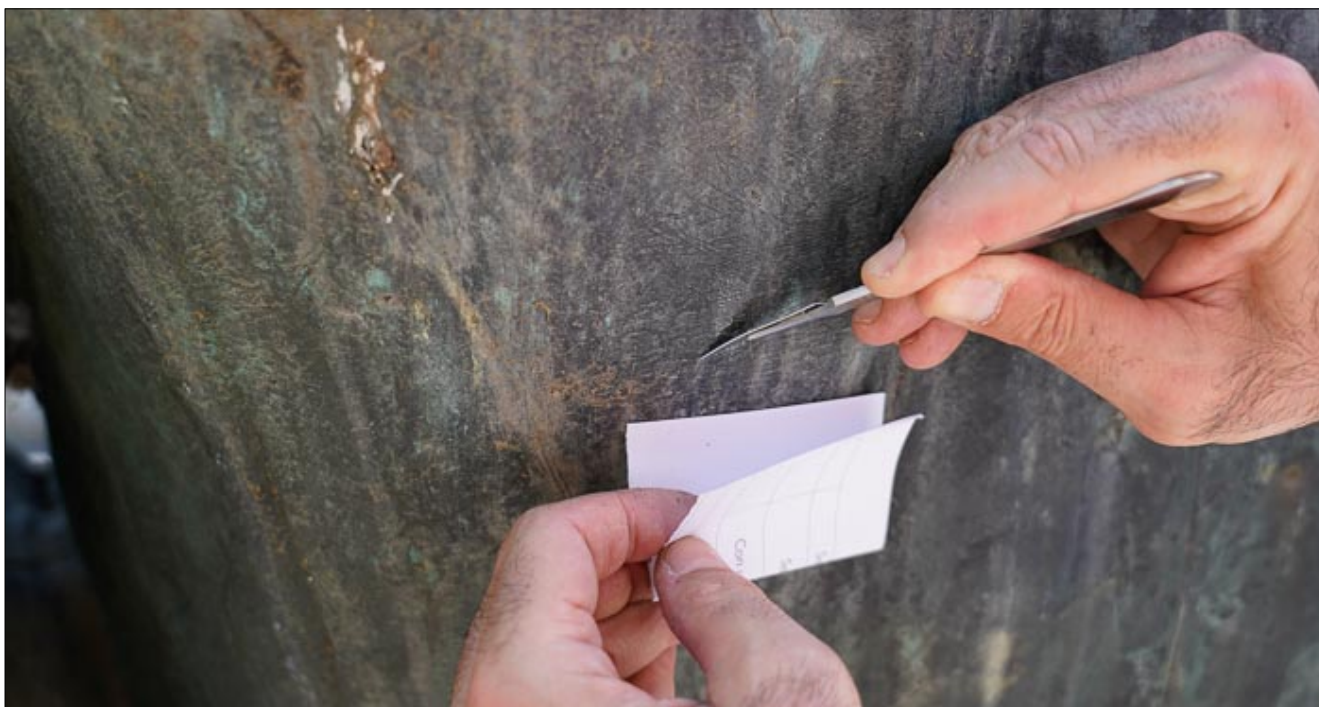
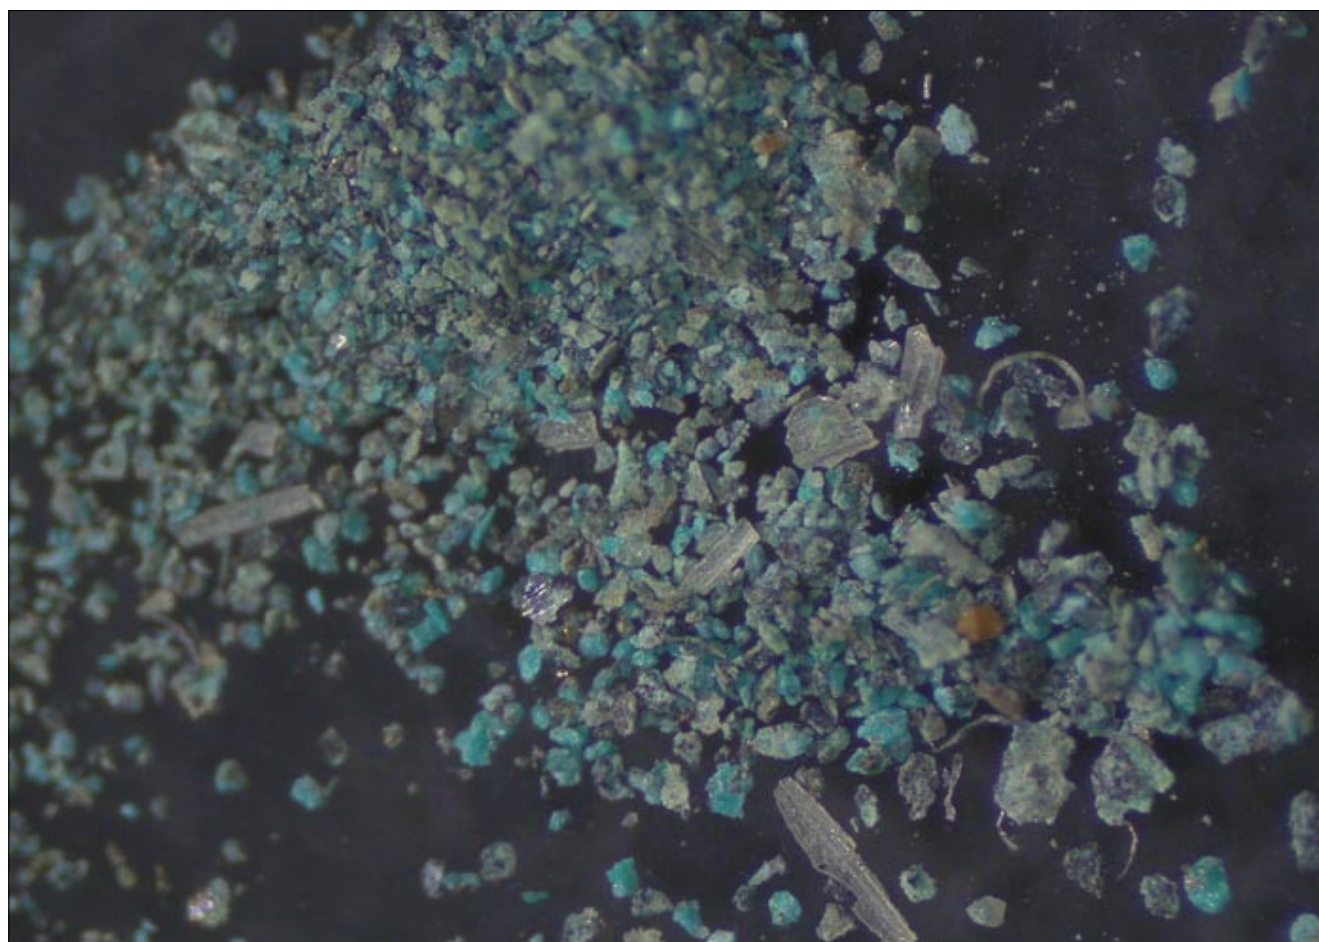
Campione 2

Strato di materiale friabile color ocra, possibili residui di protettivo.

- Materiale friabile di color ocra, possibili residui di protettivo. In oltre si individuano resina epossidica e materiale silicatico.

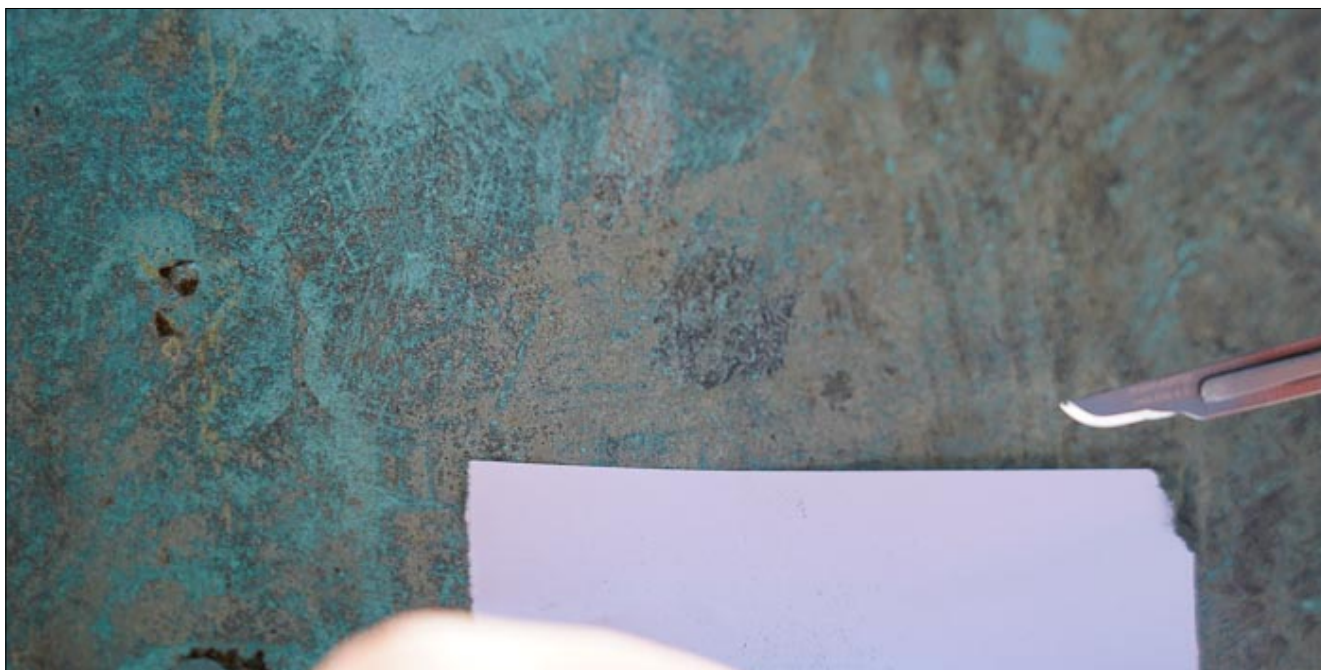
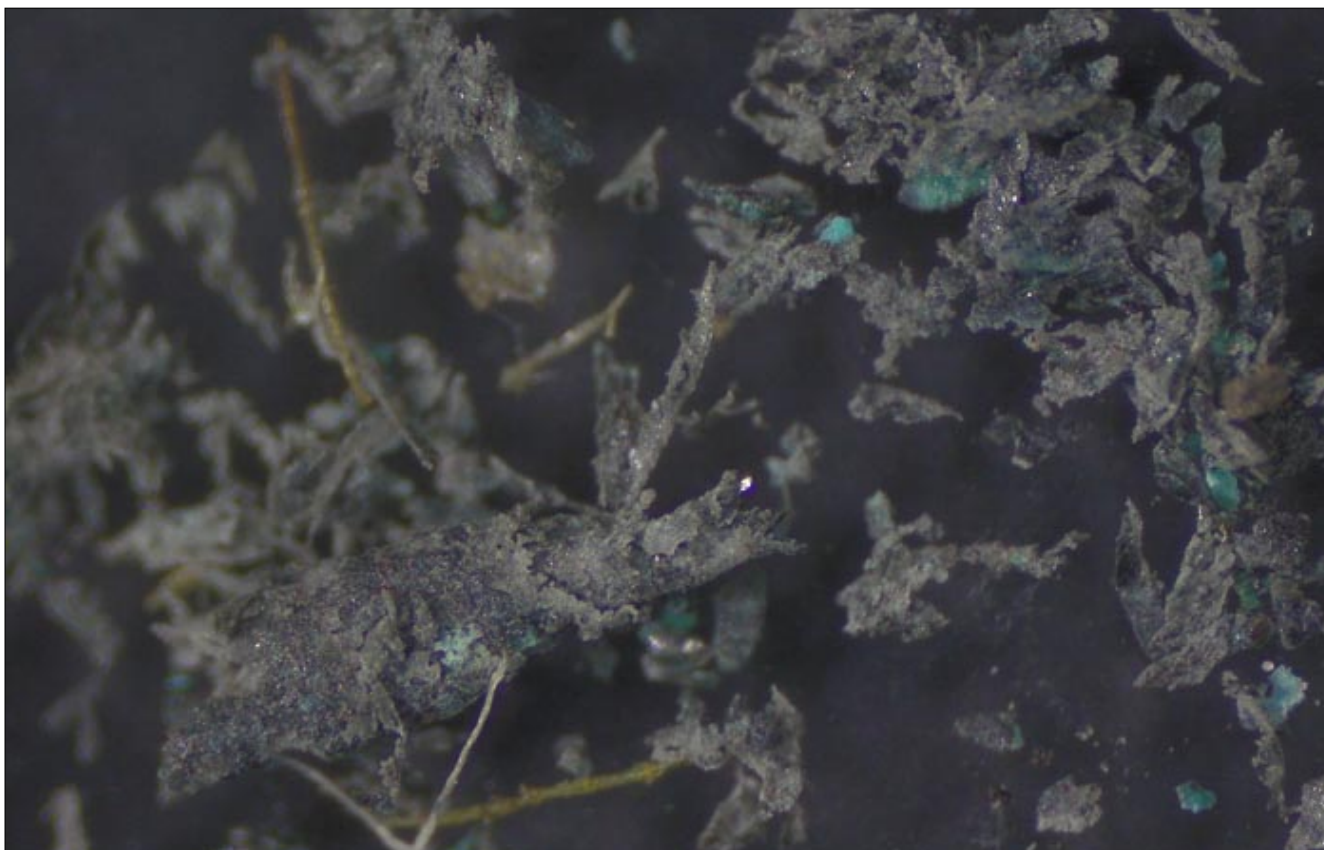
Campione 3

Patina nera compatta.

- Brochantite; Silicati; Cera; Resina acrilica compatibile con polimero a base di metilmetacrilato (possibile Incral o B44). La presenza di cera e acrilico suggerisce un doppio strato applicato come protettivo nel restauro del 2002.
