COMUNE DI BOLOGNA
Lavori Pubblici, Mobilità e Patrimonio
Settore Mobilità Sostenibile e Infrastrutture
U.I. Gestione Viabilità

Lavori di riqualificazione ponti monitorati

RELAZIONE ILLUSTRATIVA

PONTE SU VIALE PALMIRO TOGLIATTI.

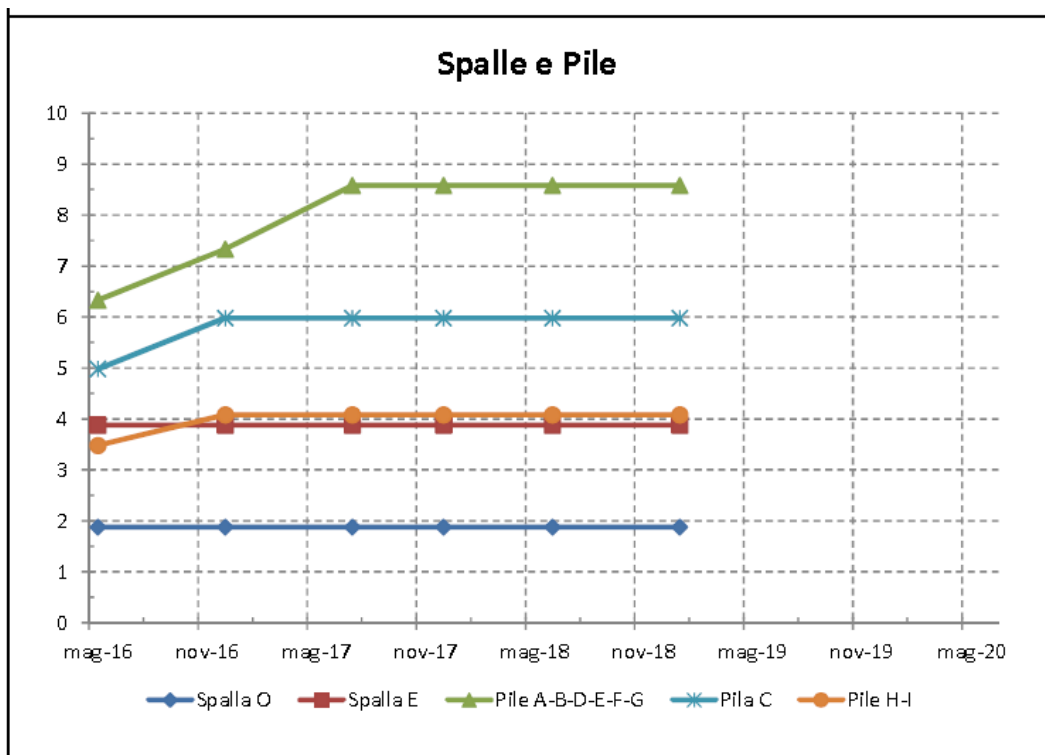
"Pile: in condizioni di degrado. Si segnala un diffuso ammaloramento del cls, vespai, macchie di umidità attiva ed espulsione del copriferro con conseguente ossidazione delle armature. Quest'ultimo fenomeno si localizza principalmente a centro impalcato: in questa zona non è presente la soletta strutturale. Le acque piovane filtrano dallo spartitraffico non impermeabilizzato e percolano sul sottostante pulvino, dove si nota la presenza di evidenti macchie di umidità dovute a percolazioni e diffusa esposizione delle armature (specialmente nelle travi che collegano i pilastri in testa). Tale situazione si manifesta in modo molto marcato sulle pile A-B-D-EF-G, sulla pila C in modo leggermente minore e sulle pile H e I il fenomeno è appena visibile ma sicuramente in evoluzione. L'espulsione del copriferro, in qualche caso legata anche al modesto spessore di copriferro presente sulla superficie, si concentra anche a monte e valle delle pile, in corrispondenza delle sezioni monolitiche conformate a rostro e nelle sezioni di attacco dei pilastri alle sezioni monolitiche. Il dilavamento in corrispondenza del rostro è presente in tutte le sezioni di valle delle pile, maggiormente marcato sulle pile B, D, F e G, in cui si hanno sbeccature ed esposizione dei ferri (pile D e G). Anche sui rostri di monte è visibile dilavamento, maggiormente marcato sulla pile A ed E, che risultano sbeccate, e sulla pile H, in corrispondenza della quale sono visibili le armature scoperte. Su tutte le pile, in modo locale o diffuso a seconda dei casi, risulta mancante la protezione in cls degli appoggi metallici e per tale motivo gli stessi risultano fortemente ossidati. Sulle pile A, B, C, D, E, F e G gli spigoli superiori lato monte e/o valle risultano prossimi al distacco. Si segnala che in particolare sulla pile H, in corrispondenza dell'appoggio della trave di bordo lato valle di campata 9, il carrello dell'apparecchio di appoggio è completamente esposto, lo stesso accade sulla pile F, lato campata 7....

Figura 3: andamento del degrado su pile e spalle del ponte.

Il rilievo del degrado delle spalle, delle pile e delle travi del ponte aveva indotto l'Amministrazione ad intervenire, attraverso il finanziamento nel 2017, e la progettazione nel 2018, con un intervento di ripristino delle sezioni resistenti.

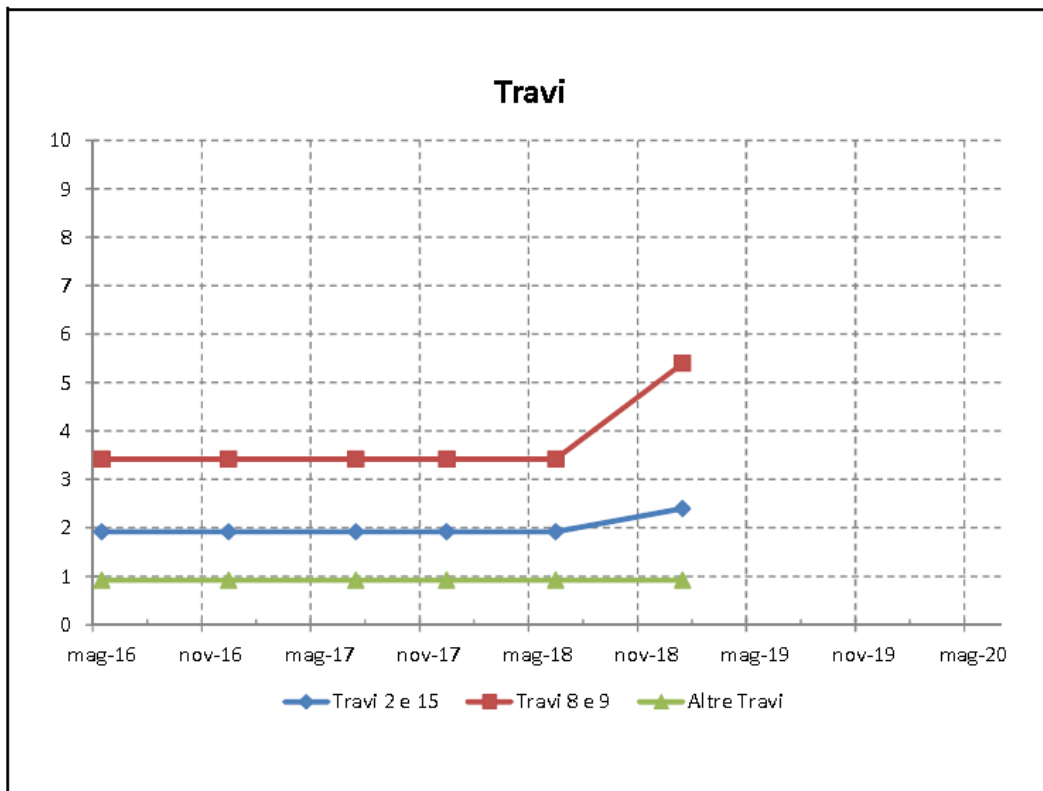
Travi e traversi: in condizioni di degrado. Genericamente tutte le travi presentano uno spessore modesto di copriferro, macchie di umidità attiva all'intradosso ed esposizioni delle armature di testata dovute al dilavamento del cls in corrispondenza dei giunti. Le travi 2 e 15 di ogni campata sono caratterizzate da una locale esposizione delle armature causata dallo scolo delle tubature di scarico delle acque di piattaforma, poste in adiacenza dei traversi di campata più esterni (1-3). Le travi 8 e 9, poste in corrispondenza del passaggio tra i due impalcati adiacenti, presentano in ciascuna delle campate problemi di espulsione copriferro ed ossidazione armature in corrispondenza delle testate delle travi e localmente anche in corrispondenza dell'intradosso in mezzeria. Particolarmente marcato è il degrado di tali travi nella mezzeria della campata 7.....".

Figura 4: andamento del degrado sulle travi del ponte.

L'accentuarsi dello stato di degrado delle travi e dei traversi emerso dall'ultimo rilievo hanno suggerito di porre in atto un intervento di installazione di appositi calaggi realizzati con elementi metallici inghisati ai pulvini esistenti e in buono stato di conservazione, in grado di presidiare quelle centrali all'impalcato e quelle con gli appoggi maggiormente degradati.

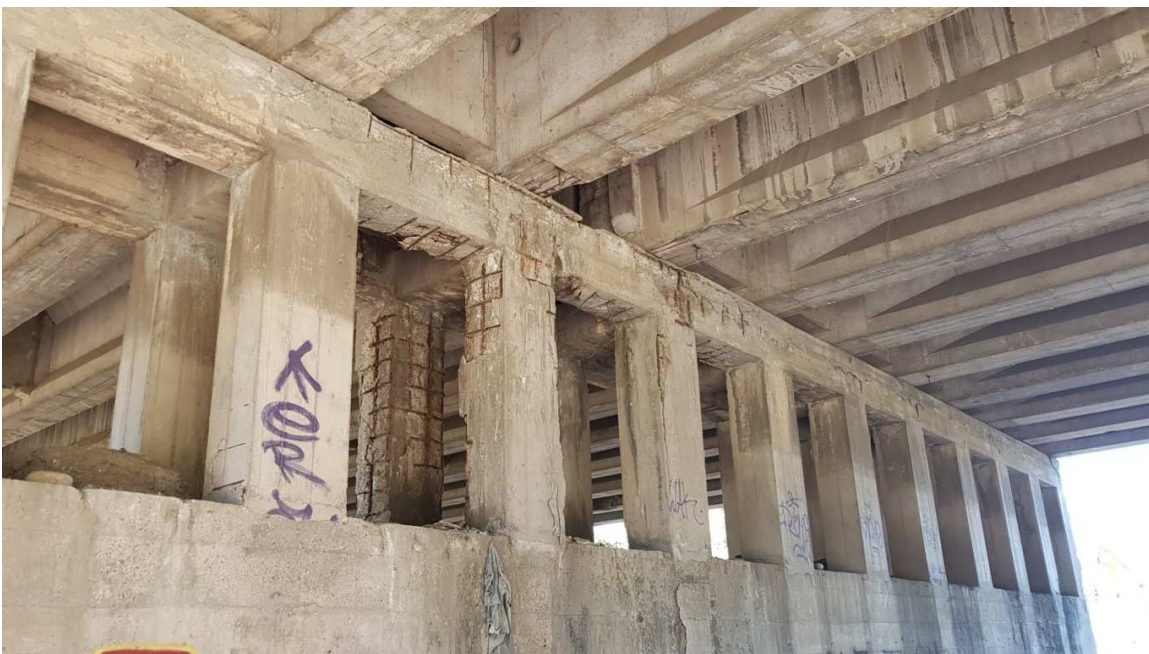
Foto 4: Vista del degrado pile e travi centrali.

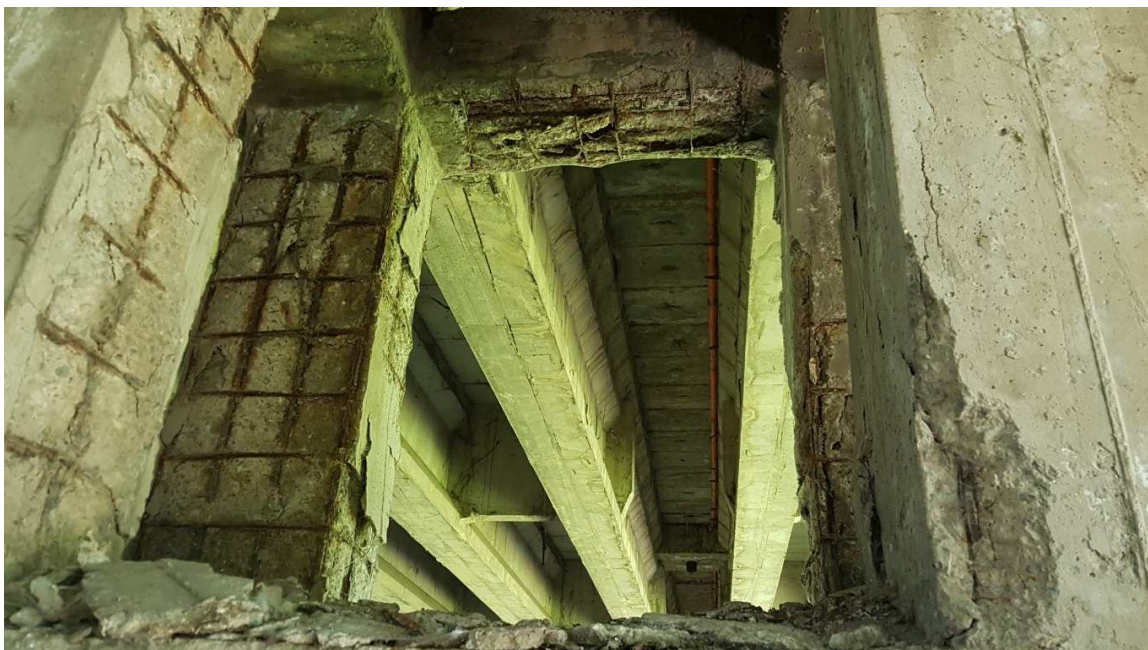
Foto 5: Vista del degrado pile e travi centrali.

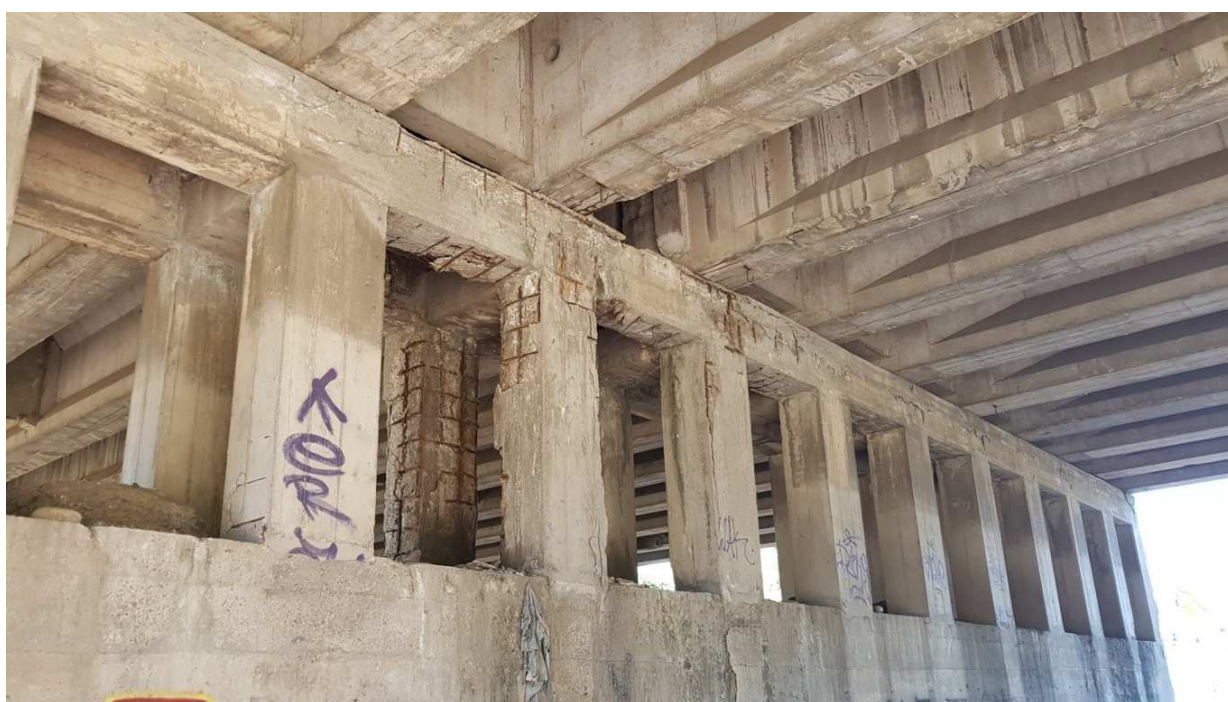
Foto 4: Vista del degrado pile e travi centrali.

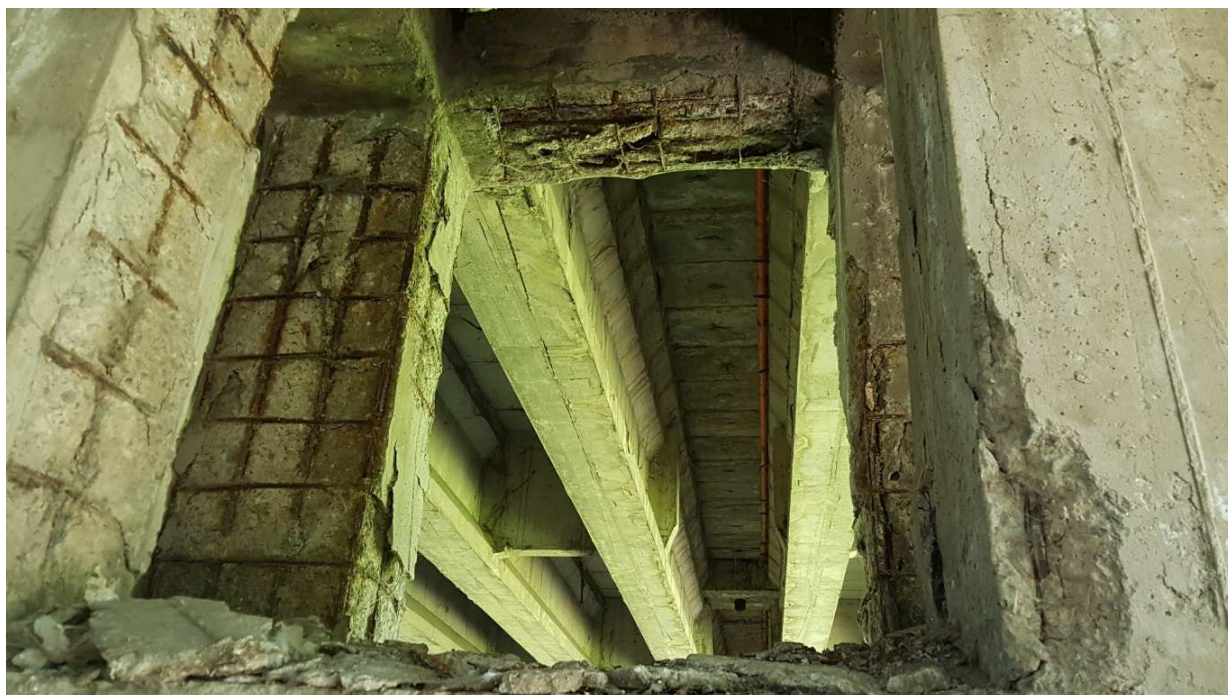
Foto 5: Vista del degrado pile e travi centrali.
