COMUNE DI BOLOGNA
Dipartimento Lavori Pubblici, Mobilità e Patrimonio
Settore Manutenzione

Riqualficazione ex barriera del dazio di Porta Santo Stefano

Codice Intervento
6362

SCHEMA DESCRITTIVA

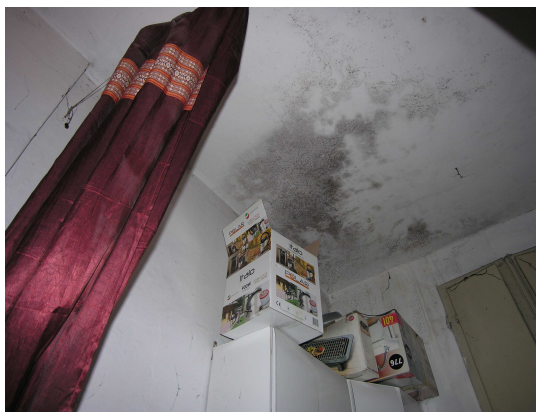
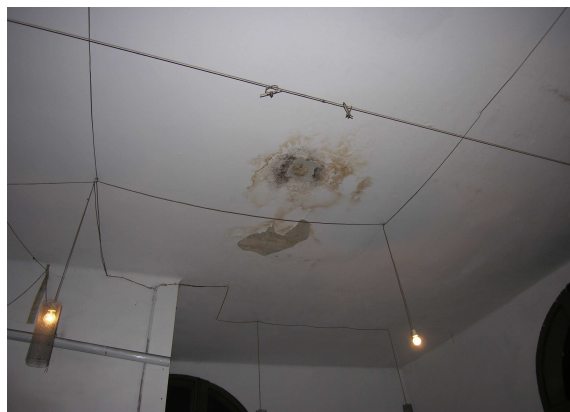
- problemi in copertura che creano infiltrazioni diffuse nella zona sottostante

- sgombrò di tutto il materiale di risulta accatastato all'interno dell'edificio
- ripasso del sistema di copertura al fine di eliminare le infiltrazioni (compresa installazione di sistemi provvisori per intervento e linee di vita per i successivi interventi di manutenzione della copertura)

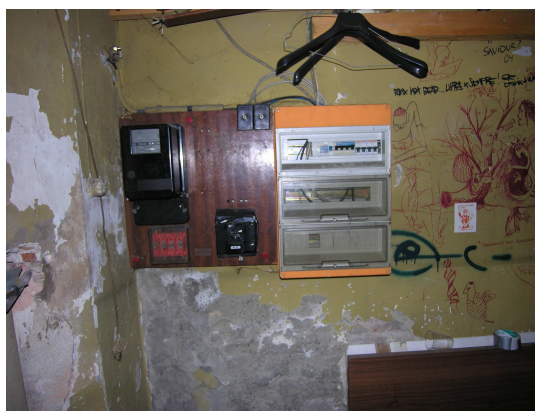
- presenza, su porzioni più o meno estese, di controsoffittature e/o pannellature in parte collabenti e non coerenti con la storicità dell'edificio (da rimuovere)
- pavimentazioni interne sconnesse e distaccate
- segni di umidità, muffe ed intonaci in fase di distacco su ampie superfici

- rimozione di ogni elemento posticcio di partizione, controsoffittature, materiale incoerente con la storicità dell'edificio con ripristino dello stato iniziale

- rifacimento di tutta la pavimentazione interne
- rifacimento di estese porzioni di intonaco con trattamenti antiumidità e tinteggiatura di tutte le superfici interne
