COMUNE DI BOLOGNA

PALAZZO COMUNALE: CONSOLIDAMENTO COPERTI

**SCHEDA DESCRITTIVA DEL PROGETTO DI FATTIBILITA' TECNICO
ECONOMICA**

SCHEDA TECNICA ILLUSTRATIVA

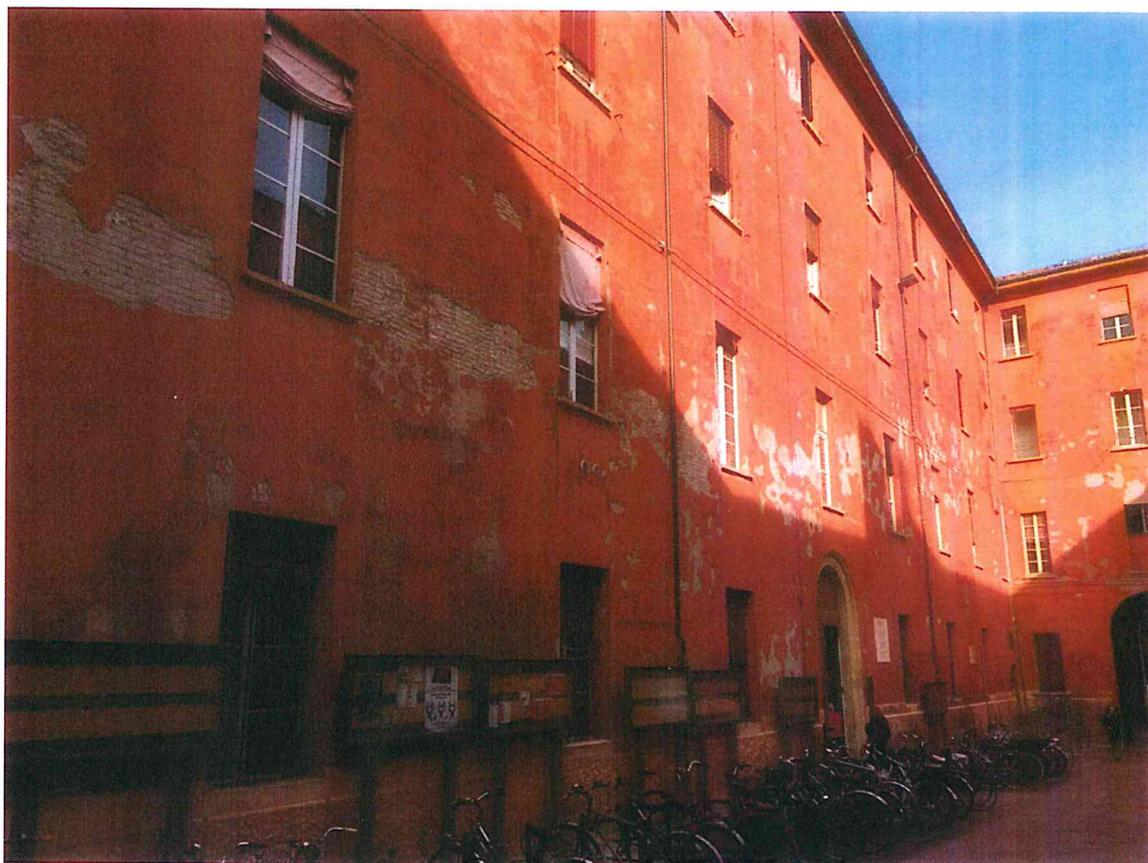
facciata del cortile di passaggio tra via Ugo Bassi e cortile del Pozzo.

In generale trattasi di complesso di edificio in muratura a due piani, avente il prospetto stradale, ovvero su piazza Roosevelt e Via Veneziana in mattoni a faccia vista, mentre il prospetto del cortile del pozzo e del cortile di passaggio tra piazza del pozzo e via Ugo Bassi sono intonacati.

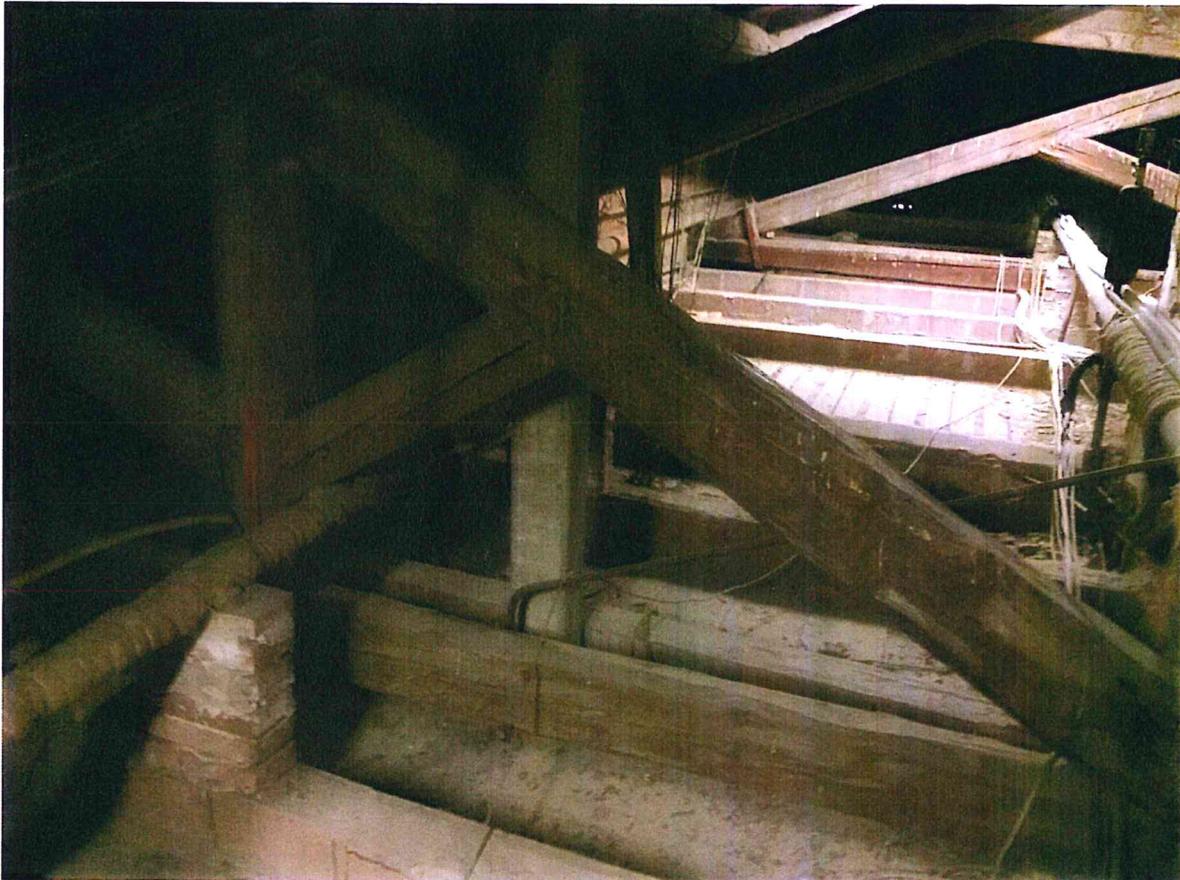
sottotetto della zona che si affaccia su piazza Roosevelt

In dettaglio, l'area oggetto di intervento è costituito indicativamente da un coperto a due falde avente struttura portante lignea, assito in tavelle di laterizio nel tratto di Piazza Roosevelt e assito in legno sul resto della superficie del coperto, assenza di guaina di impermeabilizzazione per tutti i coperti, presenza in alcune aree di ondulina, senza elementi di collegamento tra i diversi nodi esempio colmi, compluvi e displuvi e finitura con coppi in laterizio.

I solai di sottotetto sono composti nel tratto di piazza Roosevelt in controsoffitti con travetti in laterizio debolmente armati e gettati in opera e tavelloni da 100 cm, mentre i solai di sottotetto del tratto di via Venezian sono in arelle non affrescate con centine in pessimo stato conservativo.

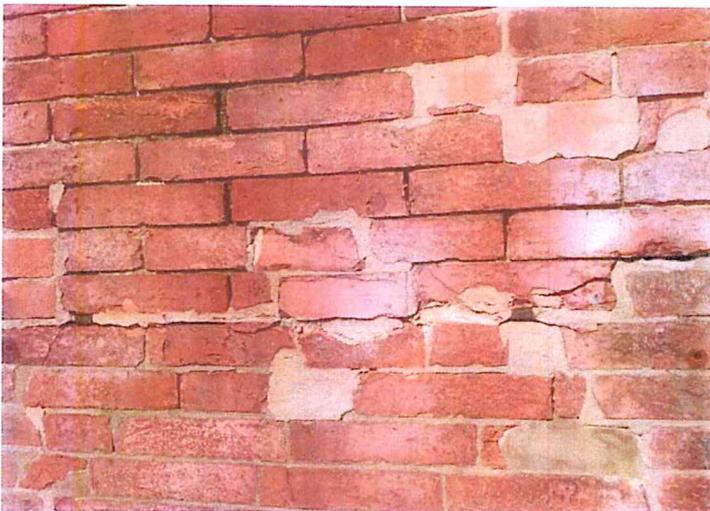
Oggetto di intervento di restauro è l'intera facciata del prospetto di via G. Venezian e piazza Roosvelt, detto intervento consiste nel lavaggio con adeguati prodotti della facciata, oltre che reintegro con adeguata malta di allettamento tra mattoni, aventi la stessa le caratteristiche della malta esistente, con eventuale presenza di elementi fibrorinforzati tale da "migliorare le caratteristiche meccaniche della muratura stessa. Dove necessario si poseranno dei "colletti" metallici a rinforzo dei merli, oltre che il controllo e sostituzione o manutenzione di pluviali.

Per quanto riguarda l'intervento di consolidamento e restauro conservativo dei bancali, portali e rivestimenti in cornice presenti nei diversi prospetti esterni e/o cortili del Palazzo D'accursio, verranno eseguiti secondo le metodologie eseguite e approvate già in passato dalla Soprintendenza, riducendo al minimo la presenza di malte a base cementizia ed eliminando la presenza di smalto ecc.
