Open Project Srl

Intervento di demolizione degli edifici dismessi con recupero delle volumetrie, a sanatoria per difformità estetiche, propedeutica a intervento di ristrutturazione urbanistica del complesso EX CASARALTA localizzato tra via Stalingrado 76 e via Ferrarese 205

RELAZIONE

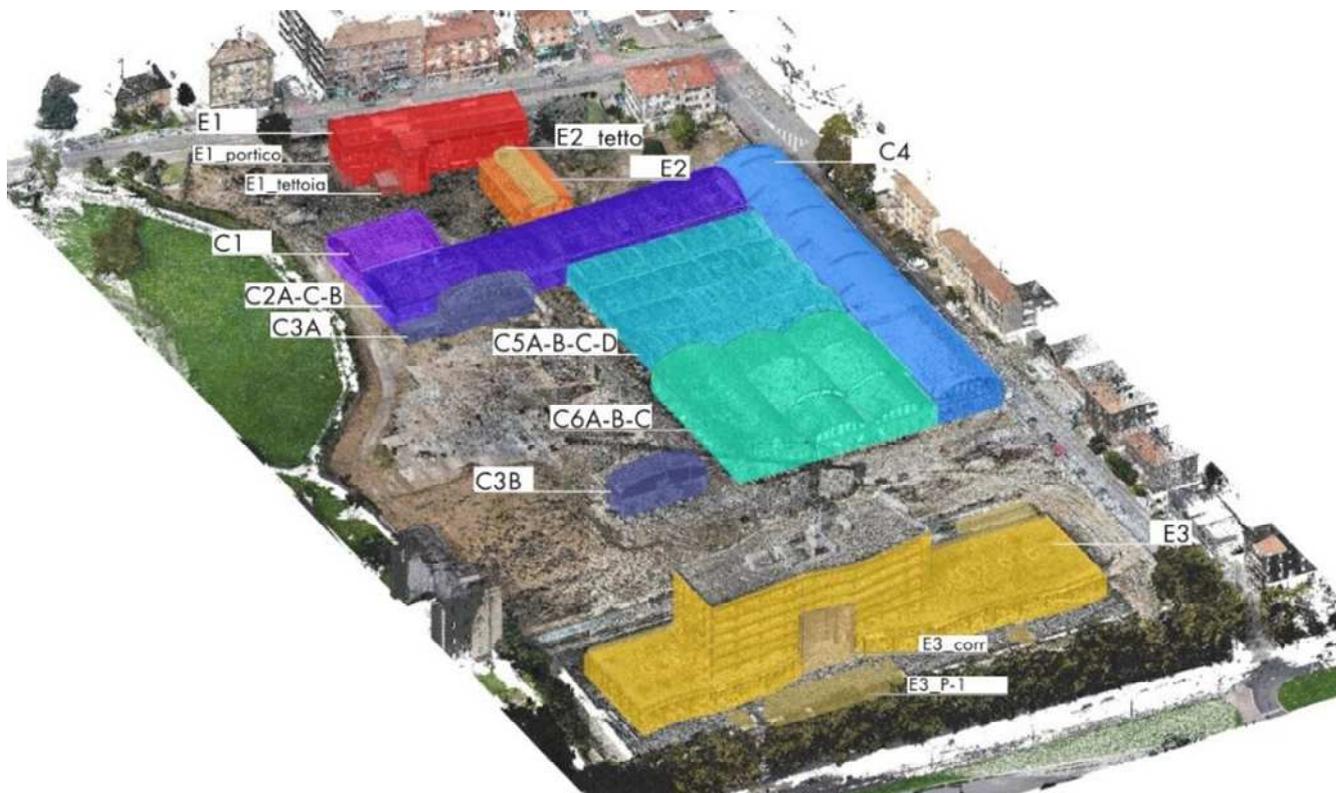
Fig. 6 - Schema planivolumetrico con individuazione degli edifici

L'edificato complessivo risulta composto da diversi immobili, identificati nello schema planivolumetrico dalle sigle "E" e "C" (E1, E2, E3, C1, C2, C3, C4, C5, C6). Ciascuno di questi immobili presenta una storia articolata, comprensiva di interventi di nuova costruzione, ampliamenti, varianti, sanatorie edilizie e manutenzioni straordinarie, attestata dalle pratiche edilizie analizzate.

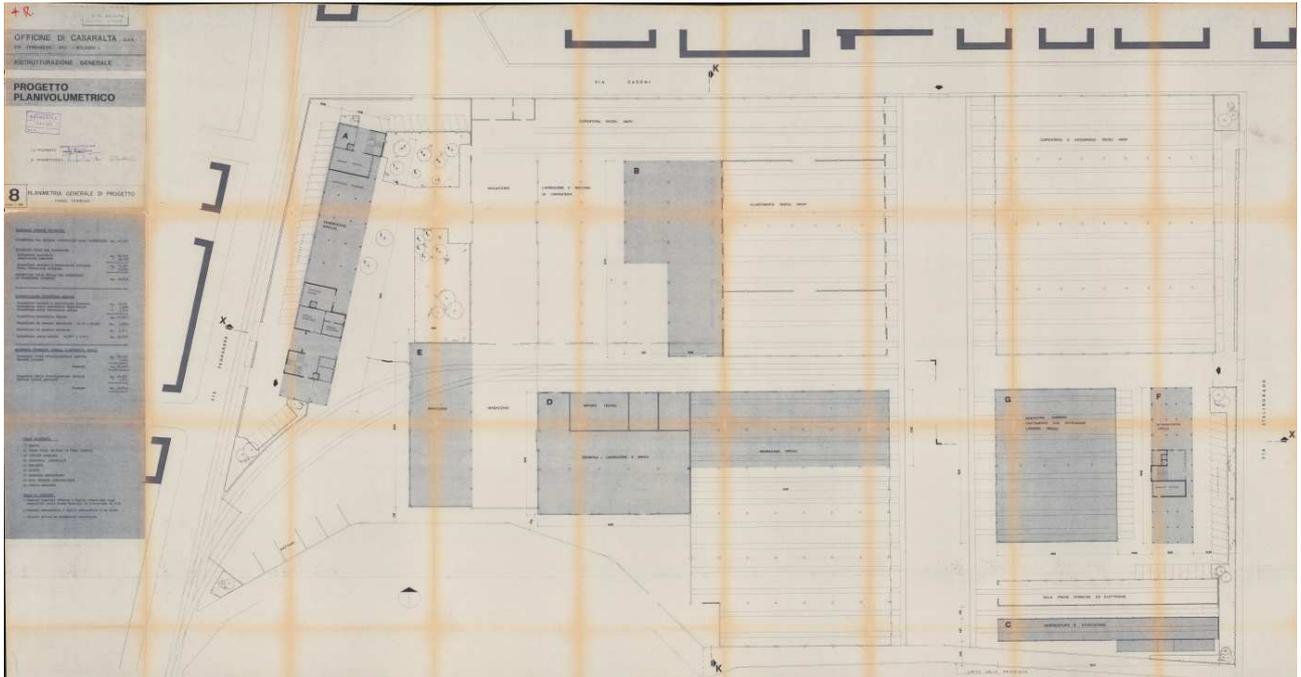
L'Edificio E1 è previsto quale "fabbricato servizi" nell'ambito del progetto planivolumetrico di Ristrutturazione Generale del complesso presentato con PG 33898/1974. Con la concessione edilizia PG 41071/1975 ne viene autorizzata la costruzione; successivamente ne viene previsto l'ampliamento con la concessione edilizia PG 5477/1980, ma sono le varianti del 1982-1983-1984 a consolidare la sua configurazione finale e la sua collocazione precisa all'interno del lotto.

Estratto PG 33898/74 - Planimetria generale

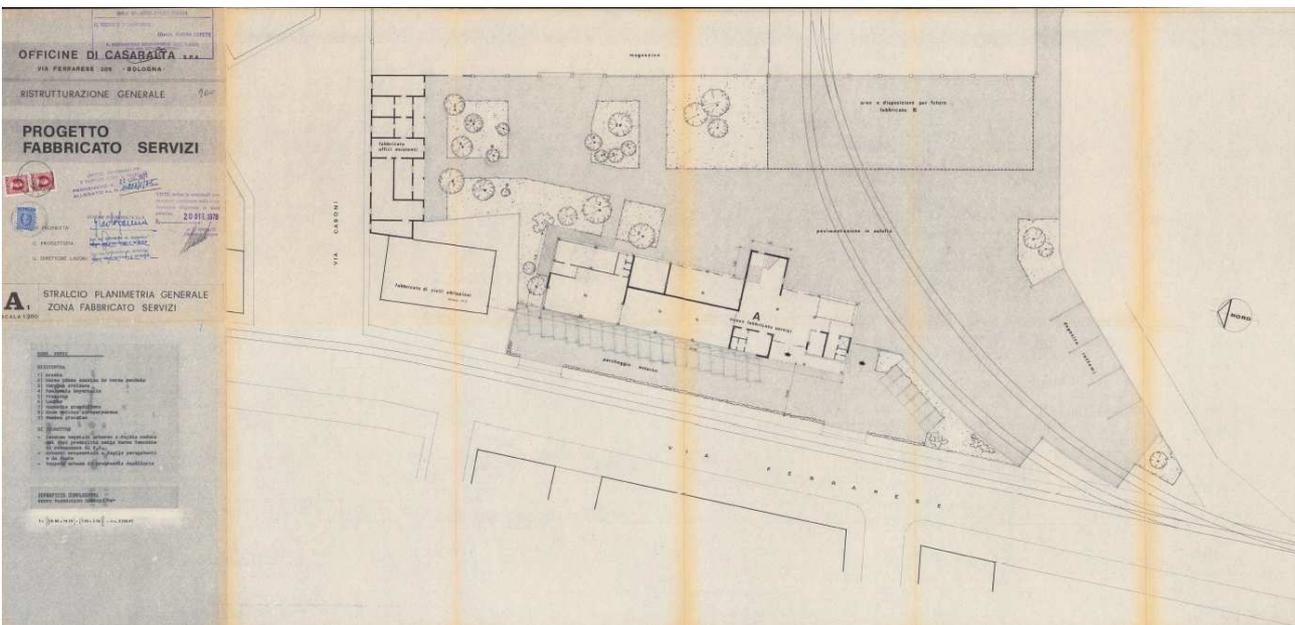
Estratto PG 41071/1975 – StralCIO Planimetria generale

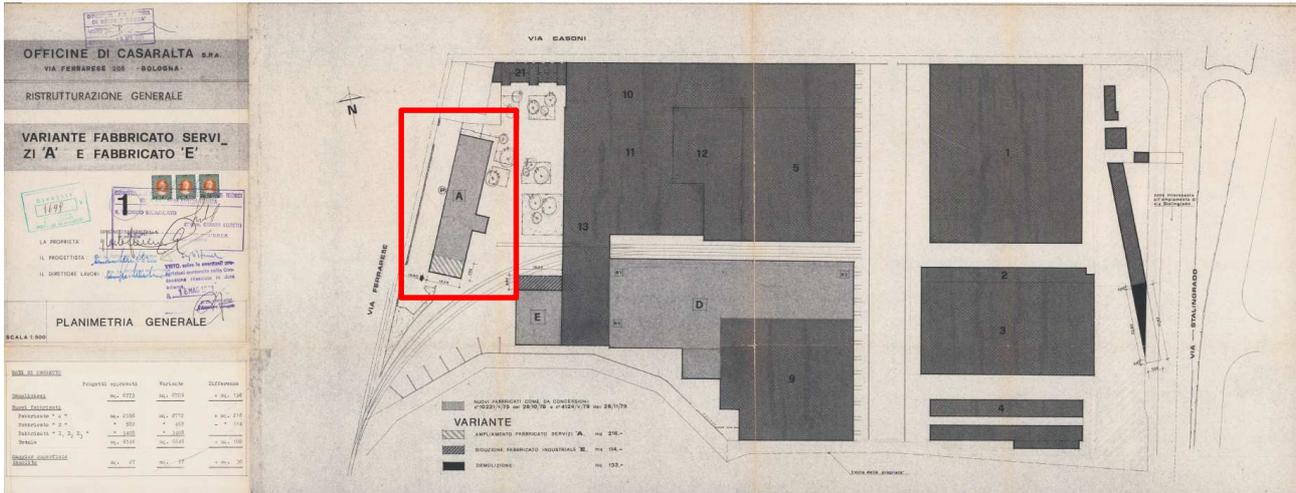
Estratto PG 5477/1980–Planimetria generale con indicazione ampliamento palazzina servizi

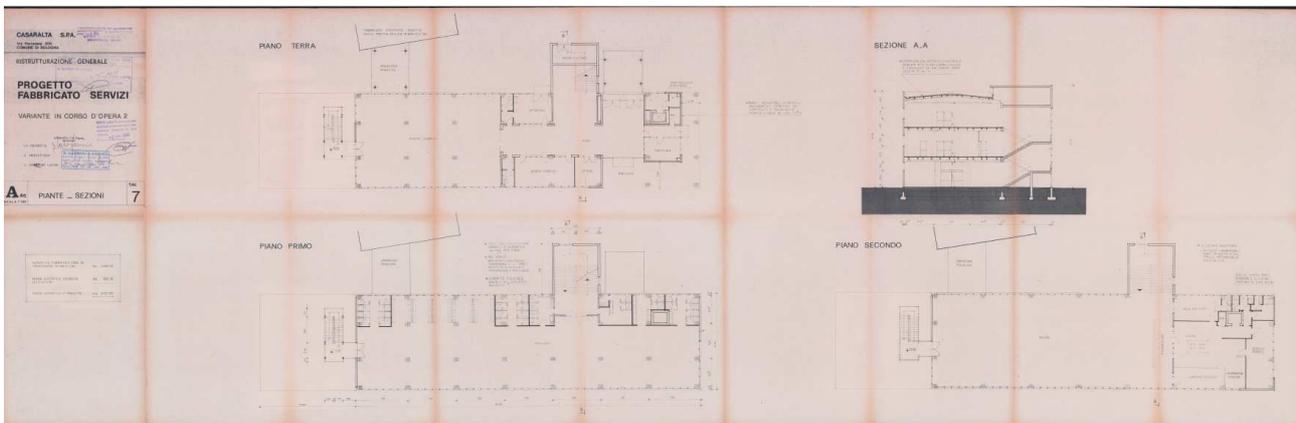
Estratto PG 5376/1983 – variante in corso d'opera "2" alla palazzina servizi

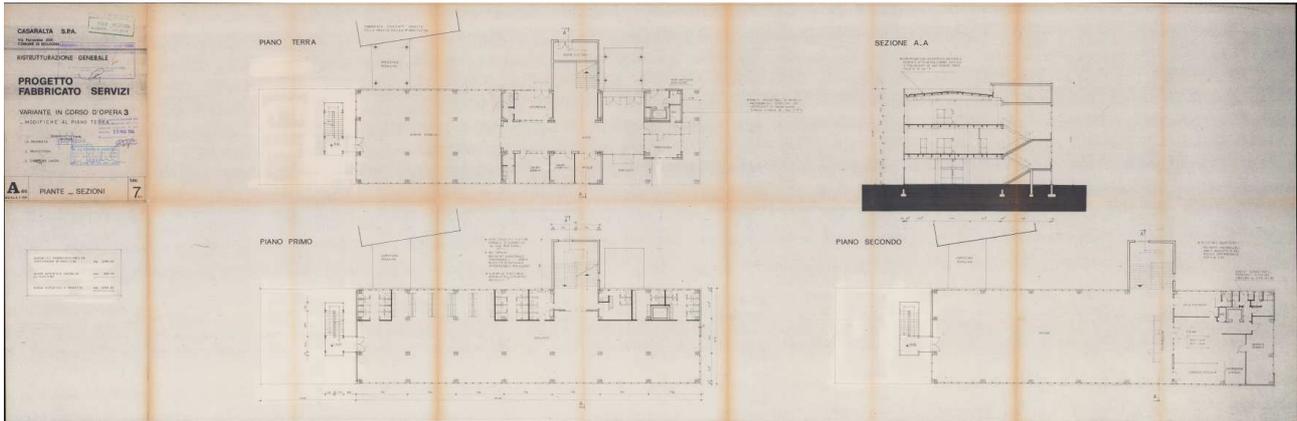
Estratto PG 6083/1984 – variante in corso d'opera "3" alla palazzina servizi

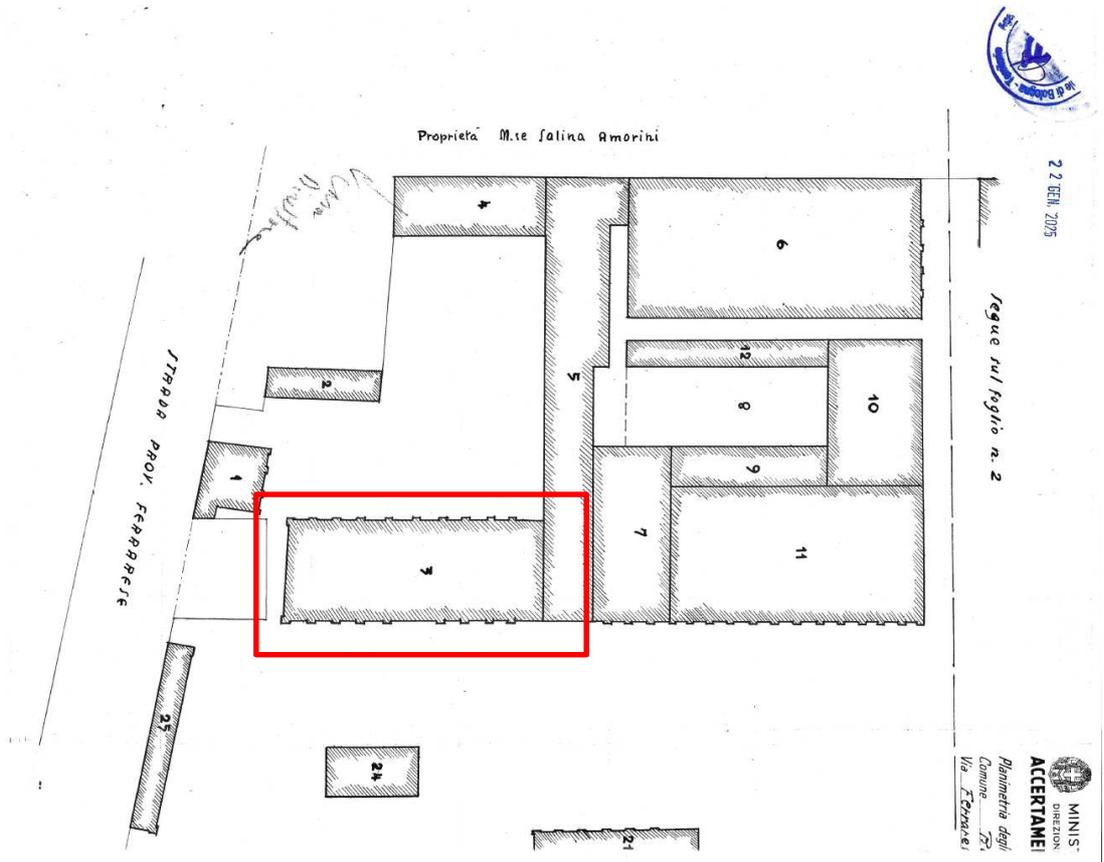
Estratto Planimetria di impianto prot. 077375 del 09-04-1940

L'edificio E2, presente già prima del 1942 come attestato dalla carta storica del 1941 disponibile sul sito istituzionale del Comune di Bologna, e dalla planimetria catastale prot.077375 del 1940; risultava tra i "fabbricati da demolire" nell'ambito del progetto planivolumetrico di Ristrutturazione Generale del complesso presentato con PG 33898/1974.

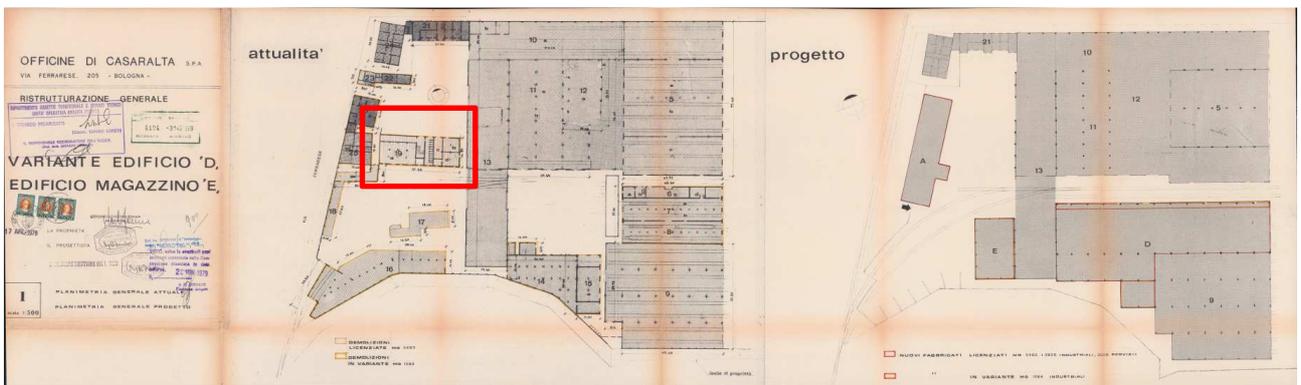
Estratto PG 15480/1979 – Planimetria generale con individuazione delle demolizioni previste e nuove

Successivamente la concessione edilizia PG 15480/1979 ne prevedeva la demolizione, ma con la concessione PG 5376/1983 si indica la rinuncia alla demolizione; sono infine la concessione PG 30464/1983 che ne prevede la ristrutturazione generale e la variante in corso d'opera PG 50812/1984 a stabilirne la configurazione attuale.

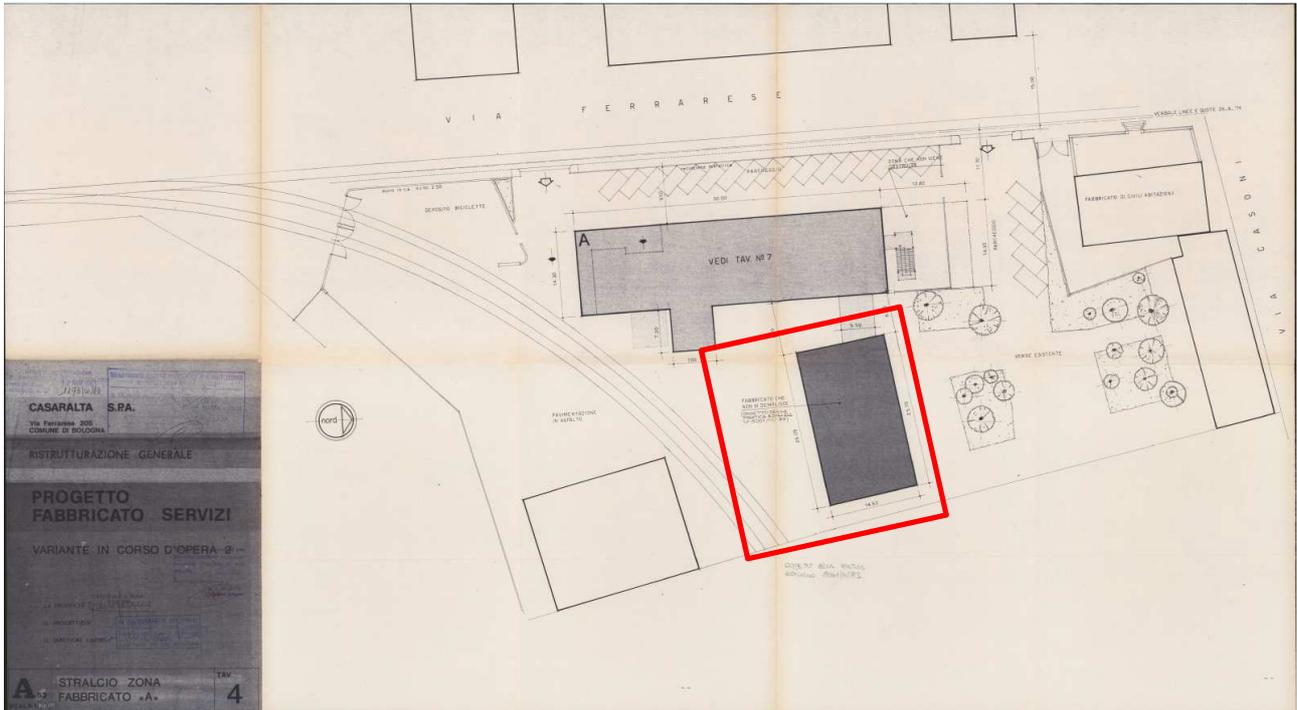
Estratto PG 5376/1983 – Planimetria generale con individuazione delle demolizioni previste e nuove

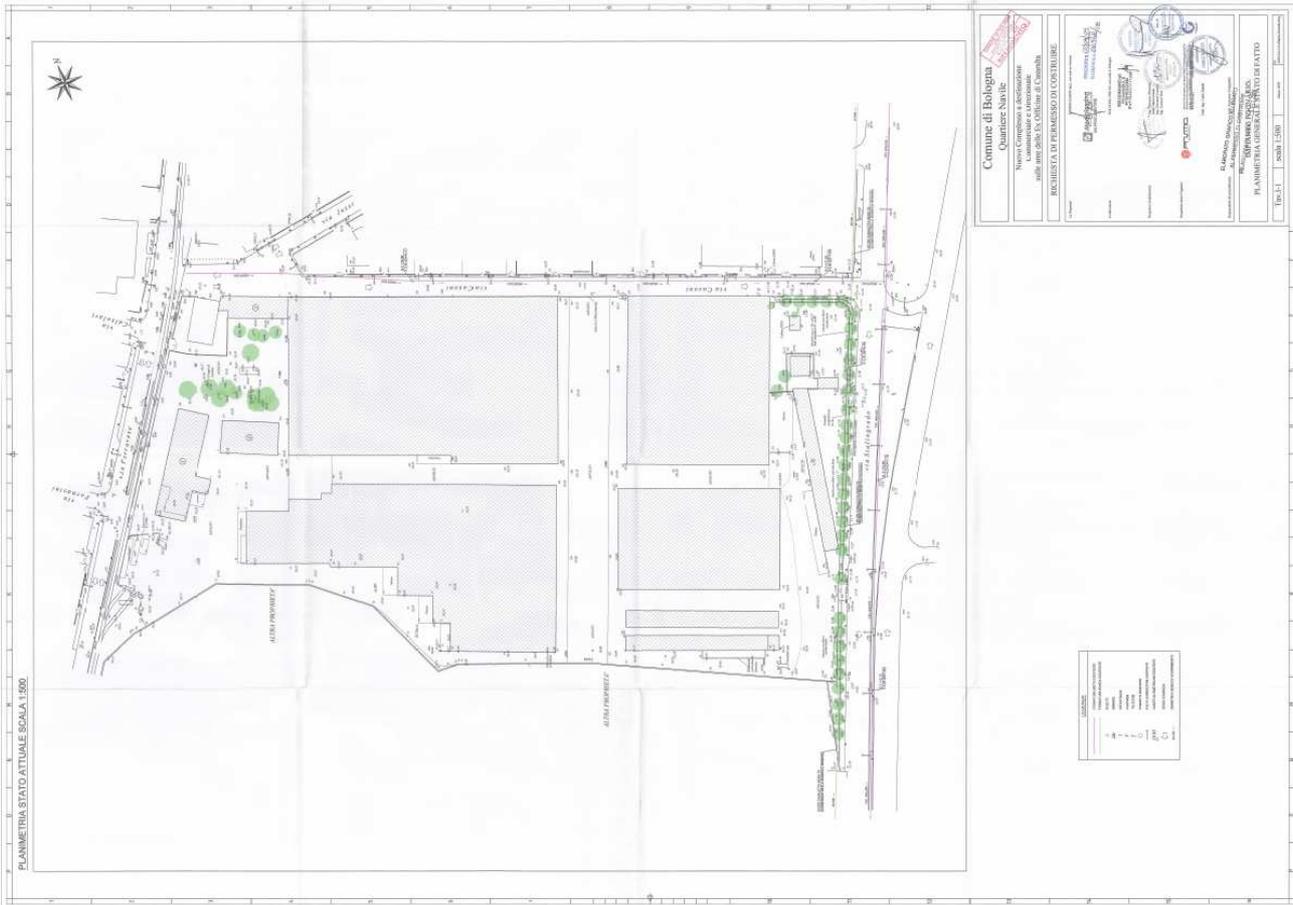
Estratto PG 190748/2008 – Planimetria generale stato di fatto

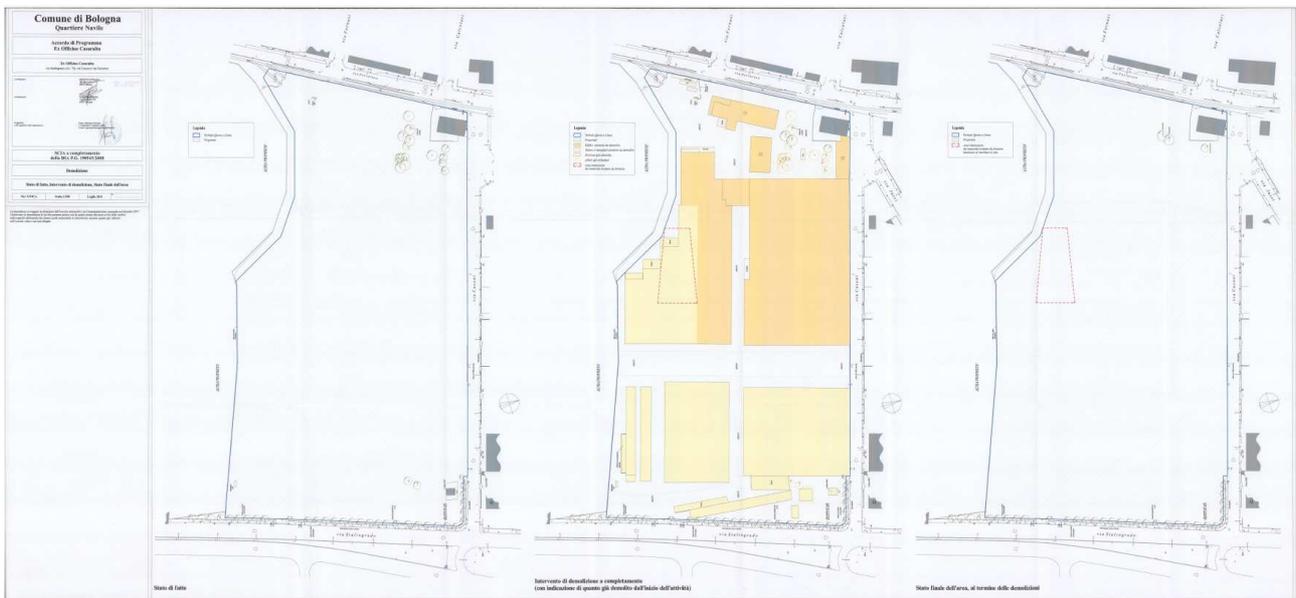
Estratto PG 177697/2011 – Demolizioni eseguite e da eseguire

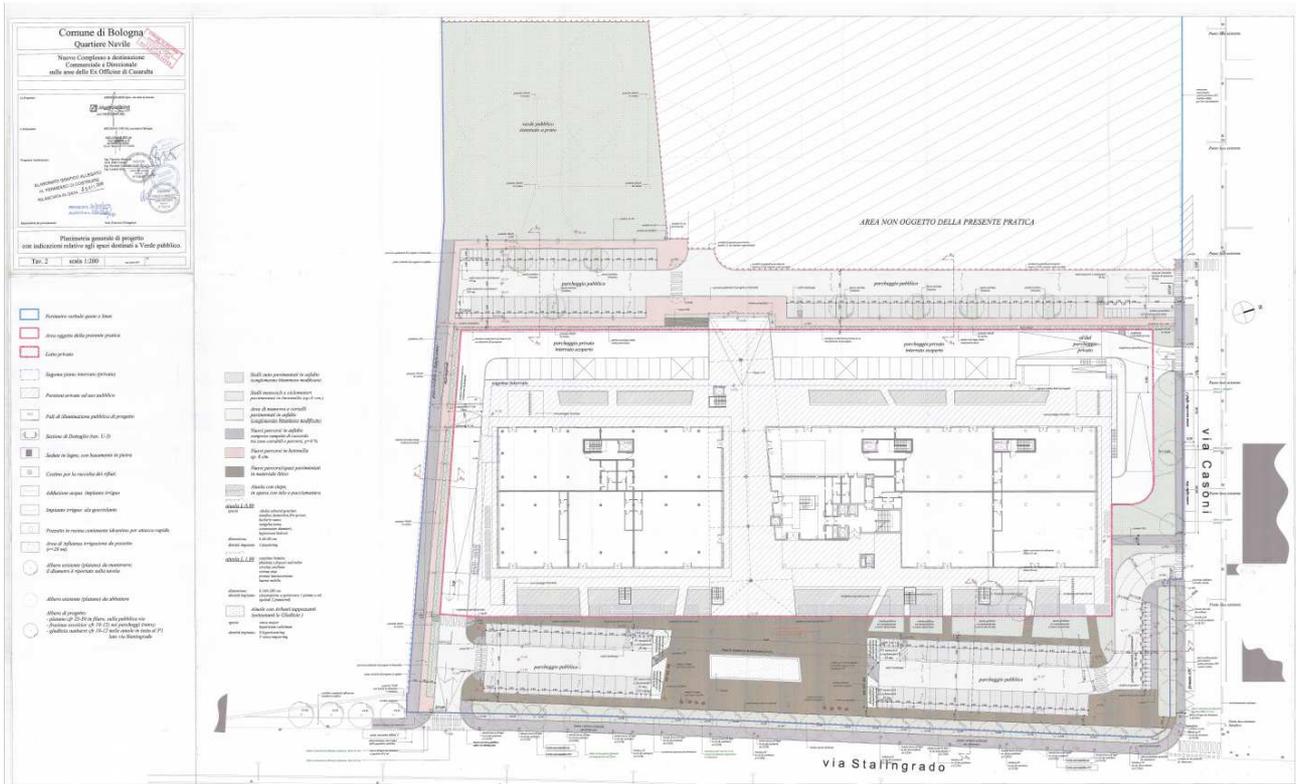
Estratto PG190748 – Planimetria generale di progetto

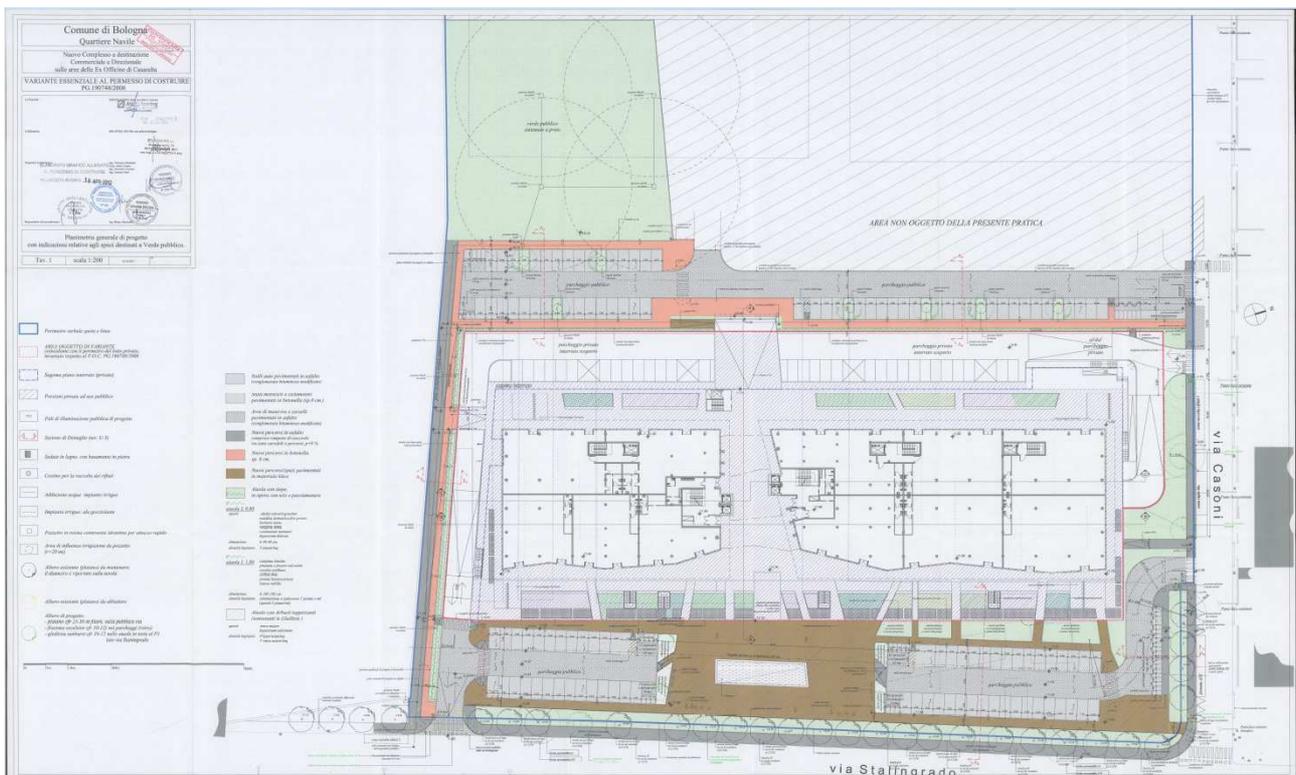
Estratto PG 242913/2011 – Planimetria generale di progetto

La configurazione attuale è definita dalla variante sostanziale PG 242913/2011.

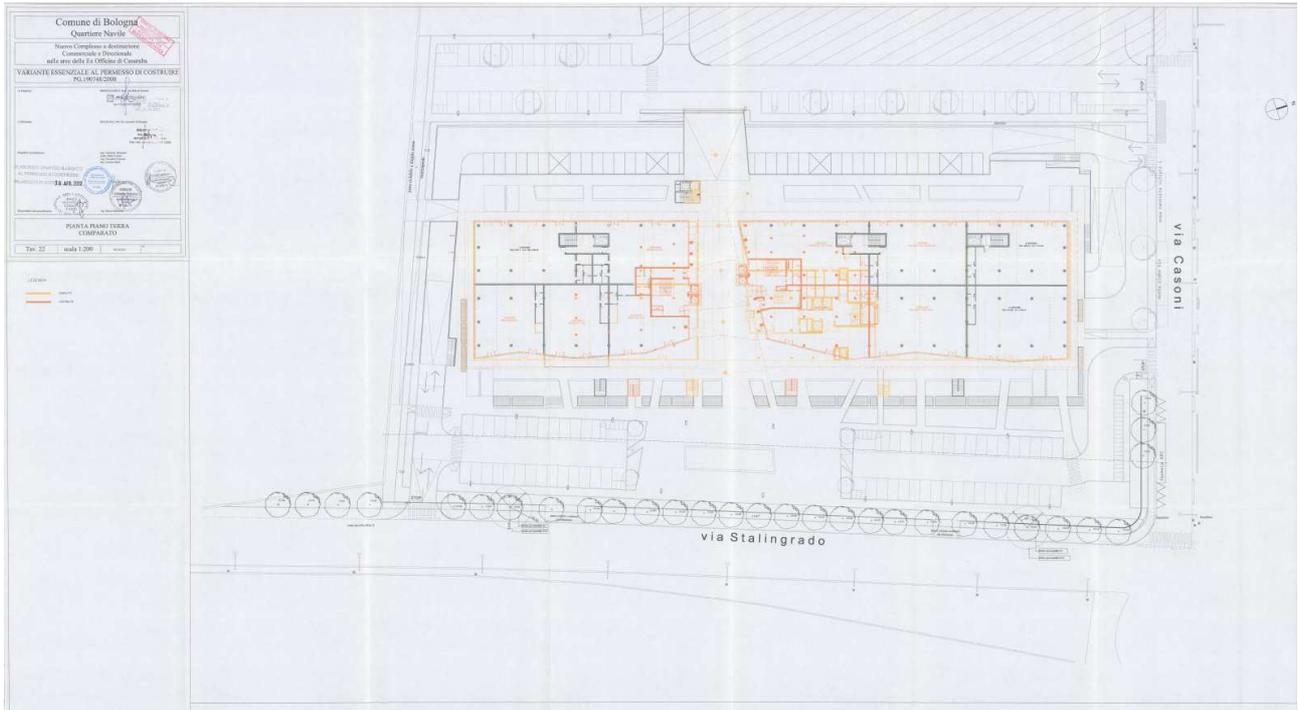
Estratto PG 242913/2011 – Piano terra comparato

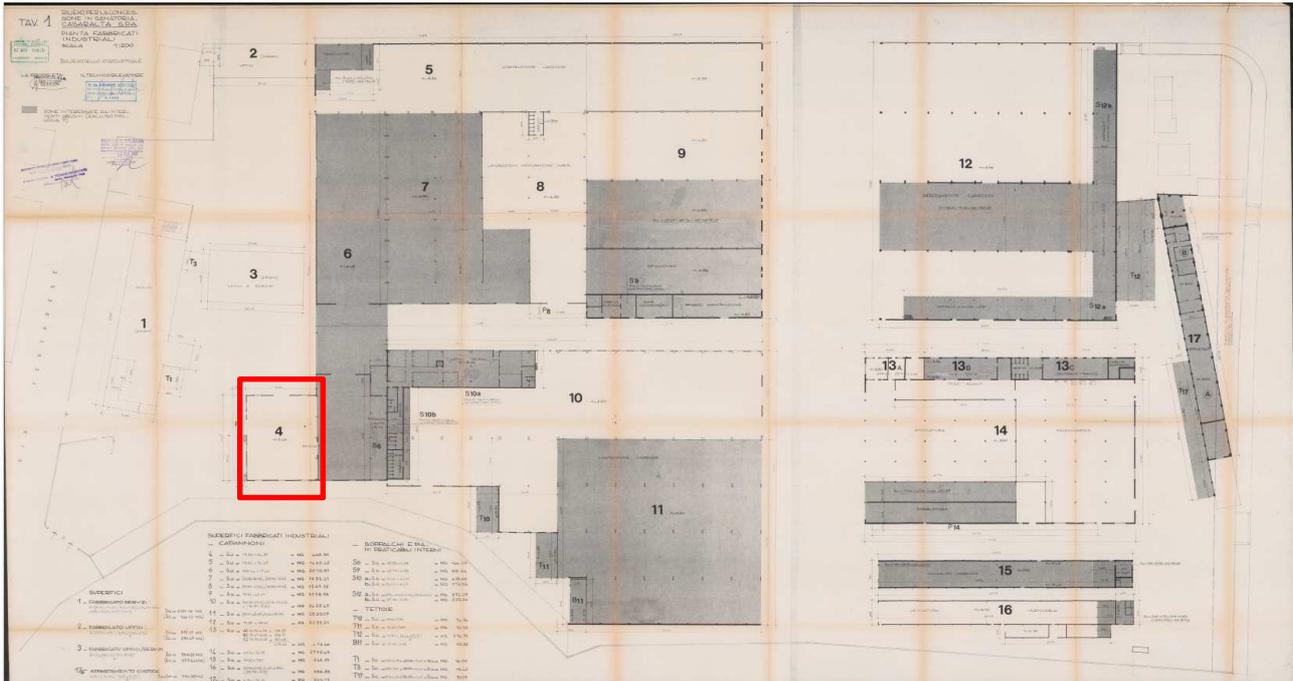
Estratto PG 24644/1986 – Pianta fabbricati industriali

La concessione in sanatoria PG 24644/1986, nella quale è operato un puntuale riepilogo della situazione di tutti gli edifici presenti nel lotto, conferma la legittimità fabbricato sanando alcune difformità eseguite in fase costruttiva sui prospetti.

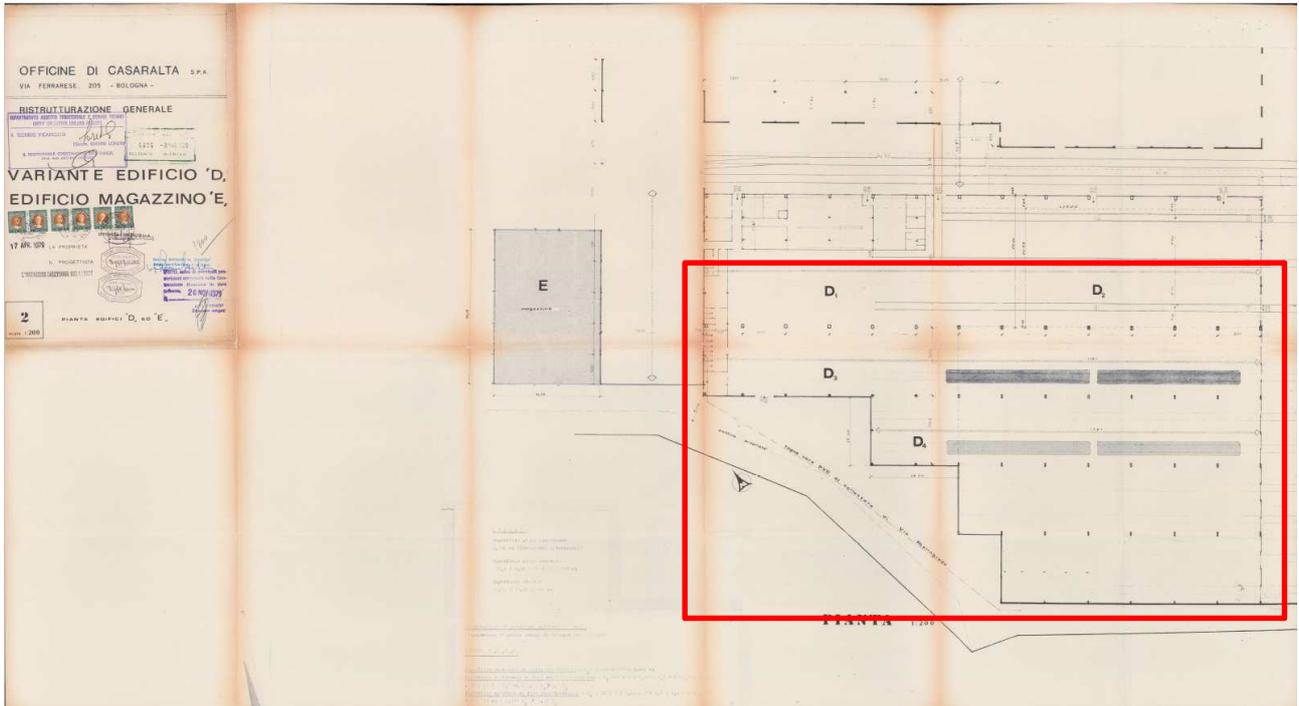
Estratto PG 15480/1979 – Pianta edifici "D" ed "E"

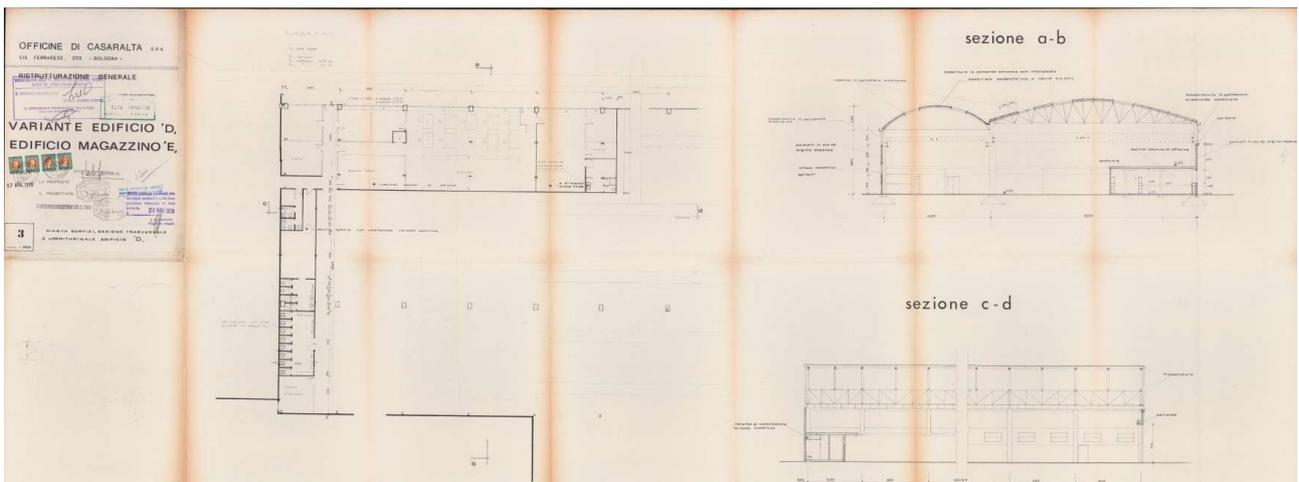
Estratto PG 15480/1979 – Pianta servizi, sezione trasversale e longitudinale edificio "D"

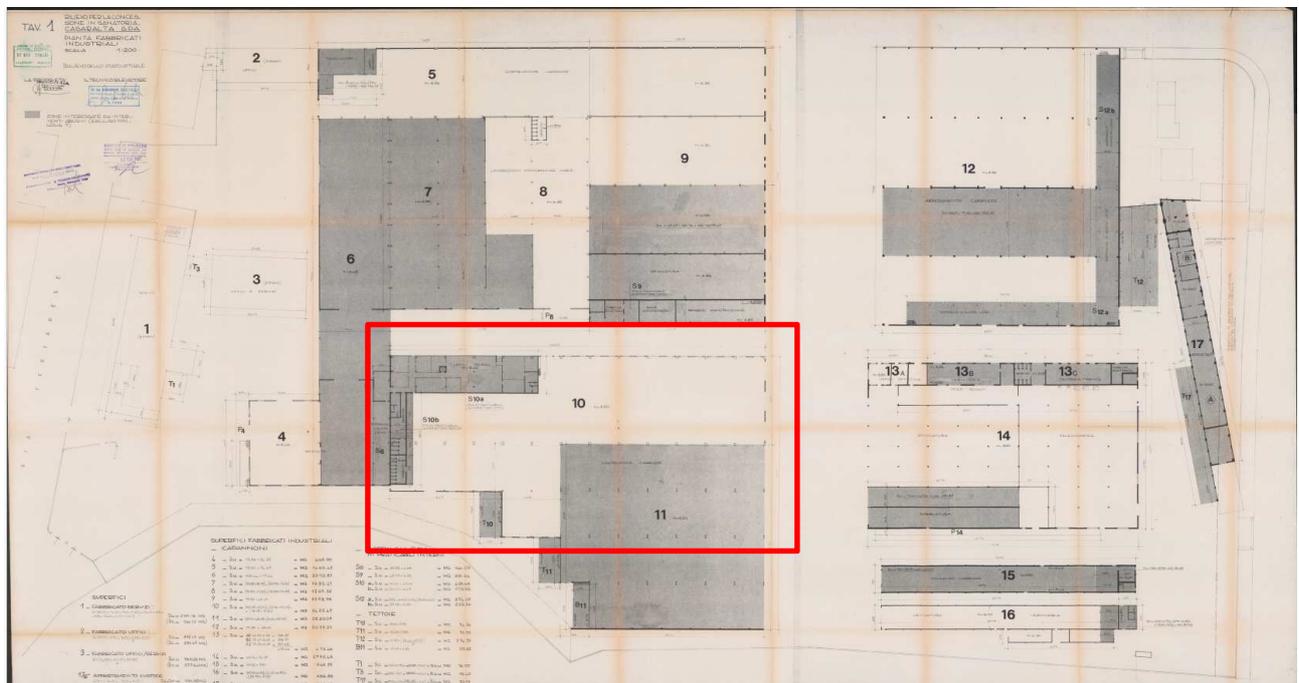
Estratto PG 24644/1986 – Pianta fabbricati industriali

Successivamente con la concessione a sanatoria PG 24644/1986 sono stati legittimati i solai di copertura della zona uffici che nel frattempo erano stati resi calpestabili attraverso una serie di interventi non licenziati.

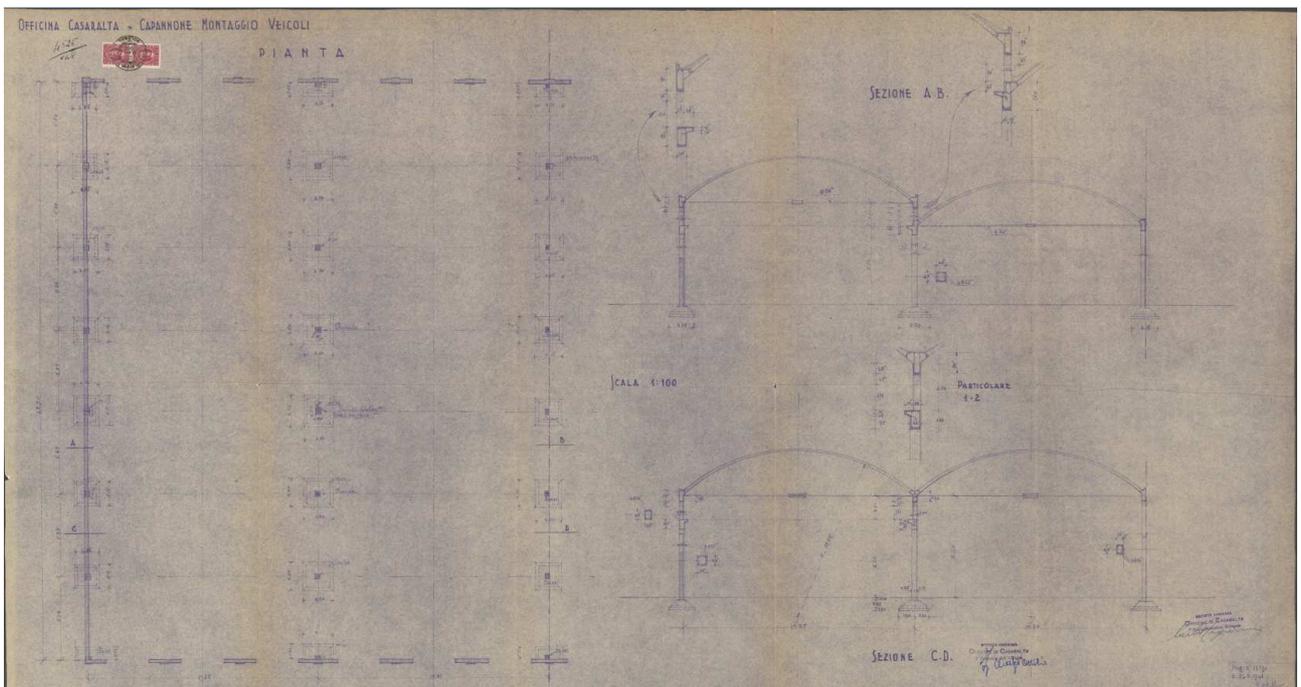
Estratto PG 21354/1948 – pianta e sezioni

Porzione del fabbricato è oggetto di un intervento di manutenzione straordinaria del tetto autorizzato con nulla osta PG 21354/1948, mentre per la restante porzione di fabbricato il nulla osta PG 3513/1956 è rilasciato per "costruzione di un capannone previa demolizione di quello esistente".

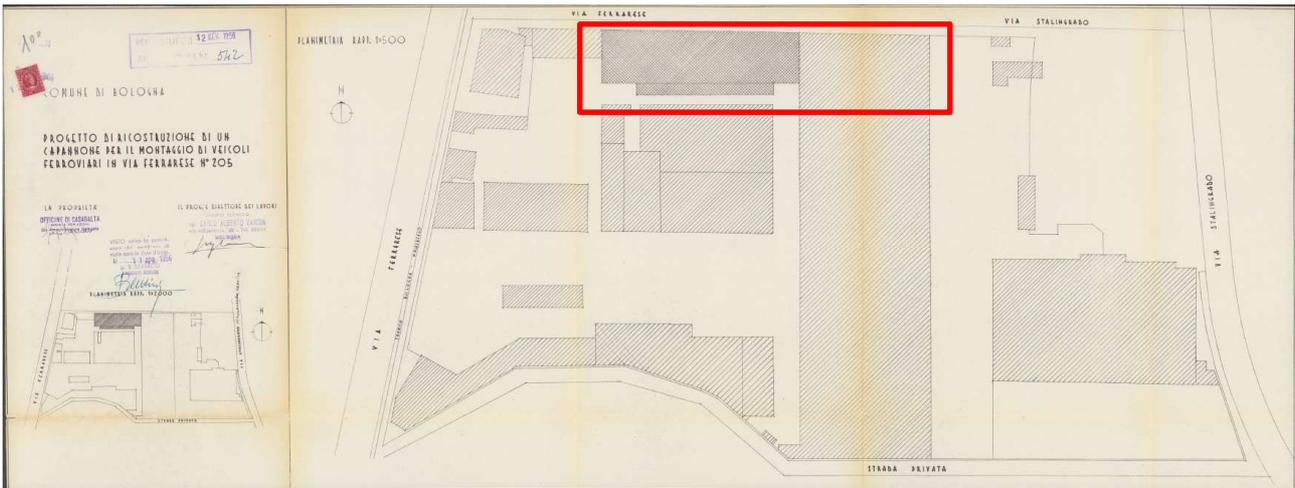
Estratto PG 3513/1956 – Progetto di ricostruzione di un capannone per il montaggio di veicoli ferroviari

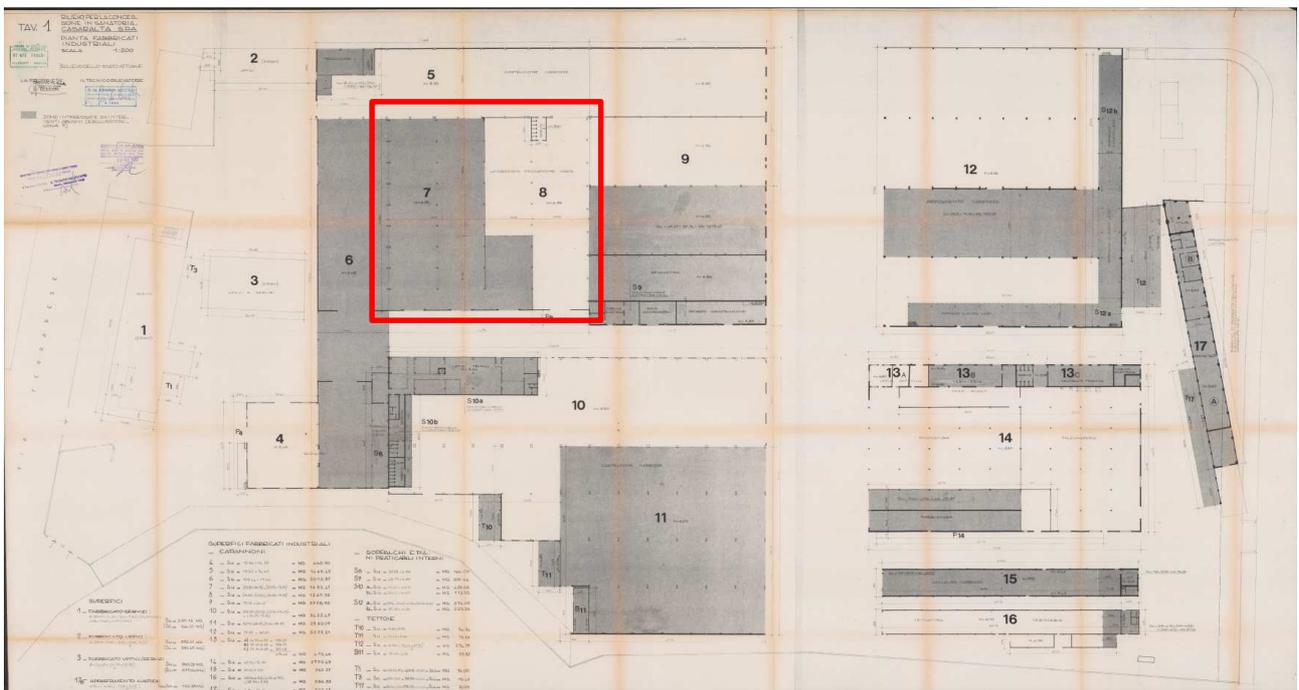
Estratto PG 24644/1986 – Pianta fabbricati industriali

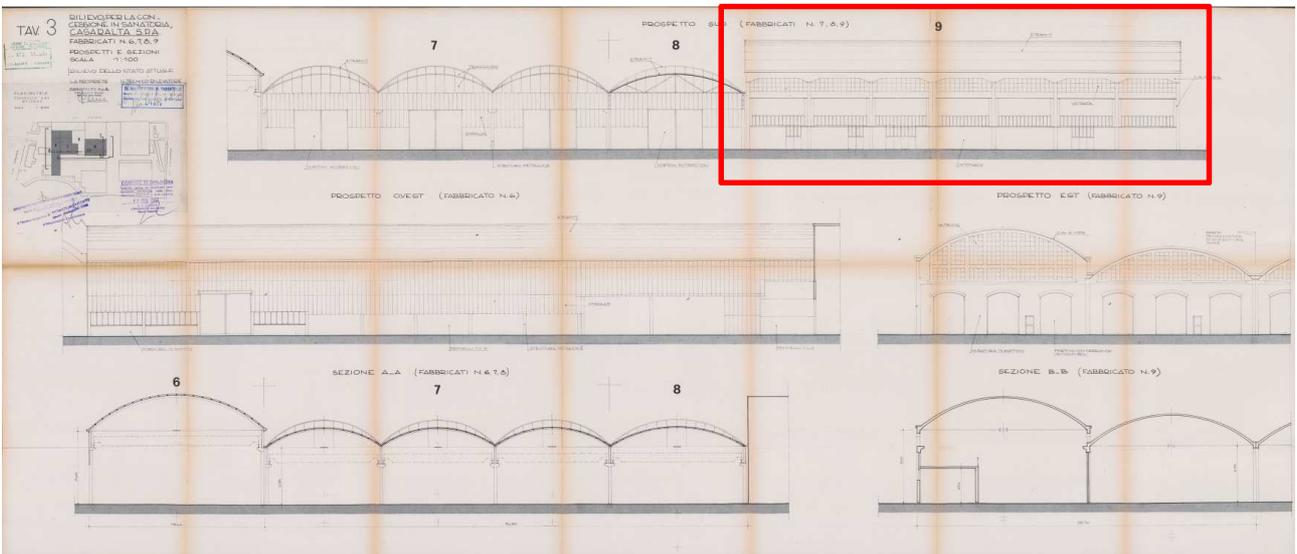
Estratto PG 24644/1986 – Rilievo edifici 6, 7, 8, 9

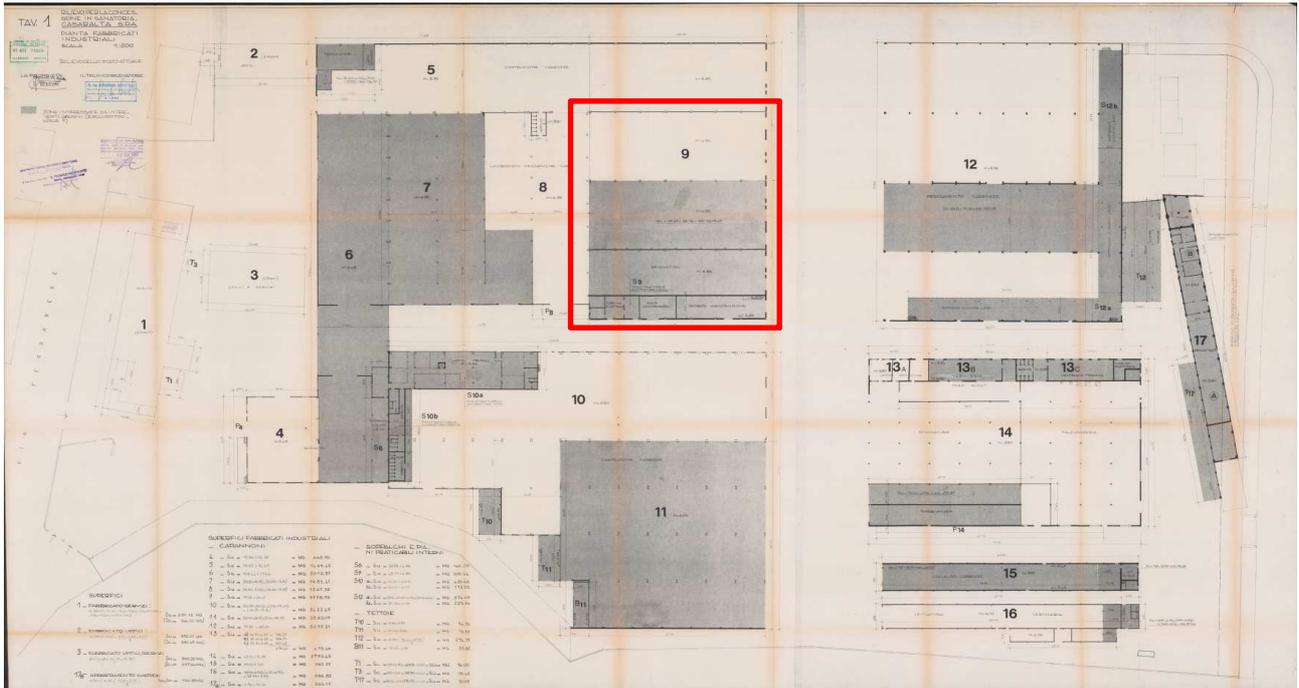
Estratto PG 24644/1986 – Pianta fabbricati industriali
