RESTAURO CONSERVATIVO DEL MONUMENTO A MARCO MINGHETTI, PIAZZA MINGHETTI, BOLOGNA.

PROGETTO ESECUTIVO

STATO DI CONSERVAZIONE E MAPPATURA DEGRADO

ELAB. 04

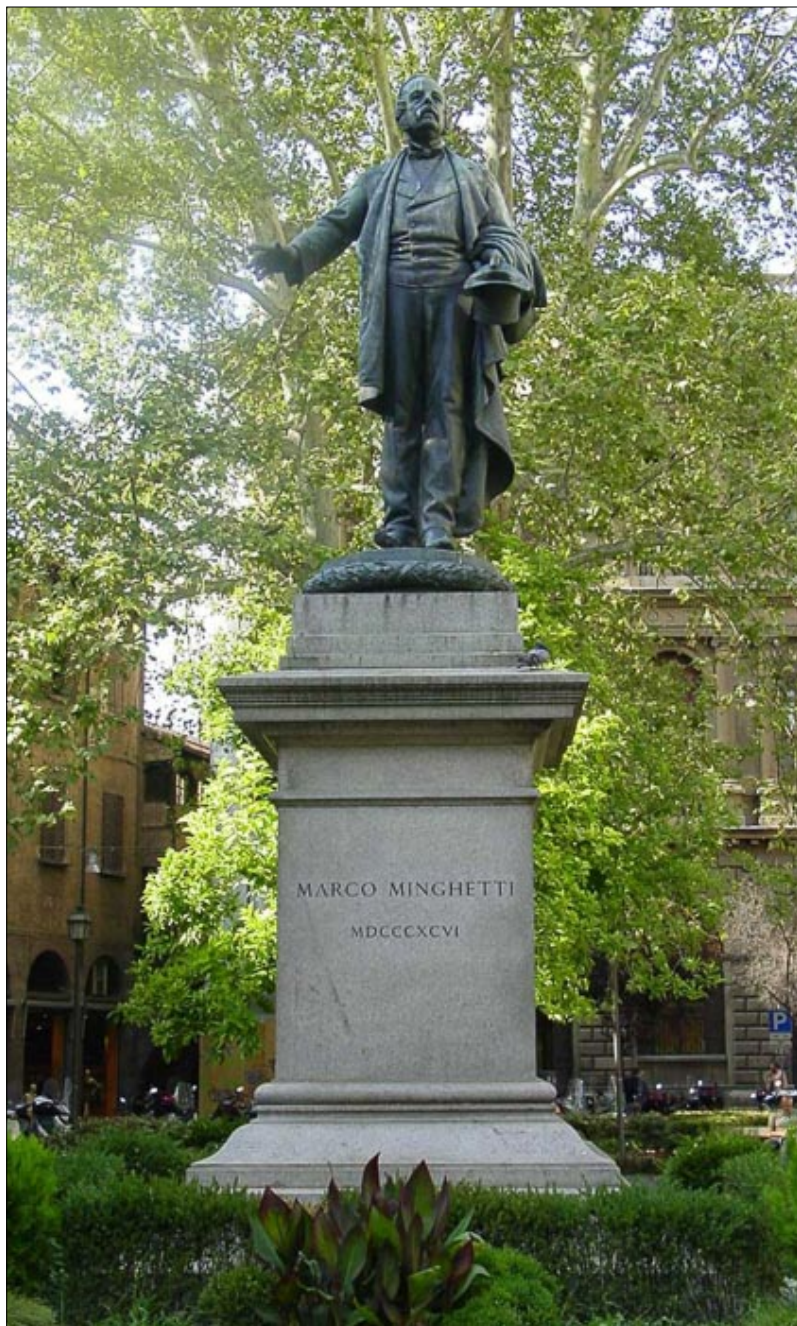
Bologna, Monumento a Marco Minghetti. Ante 2011.

Nel 2010 il basamento è stato poi soggetto ad una pulitura (non identificata la metodologia), eseguita per la rimozione di alcuni graffiti. Nuovamente, tra il 2011 e 2012, vennero eseguiti lavori di riqualificazione dell'intera piazza, tra cui la rimozione dell'aiuola attorno al monumento e l'allestimento dell'attuale impianto di illuminazione con elementi direzionabili per un opportuno puntamento.

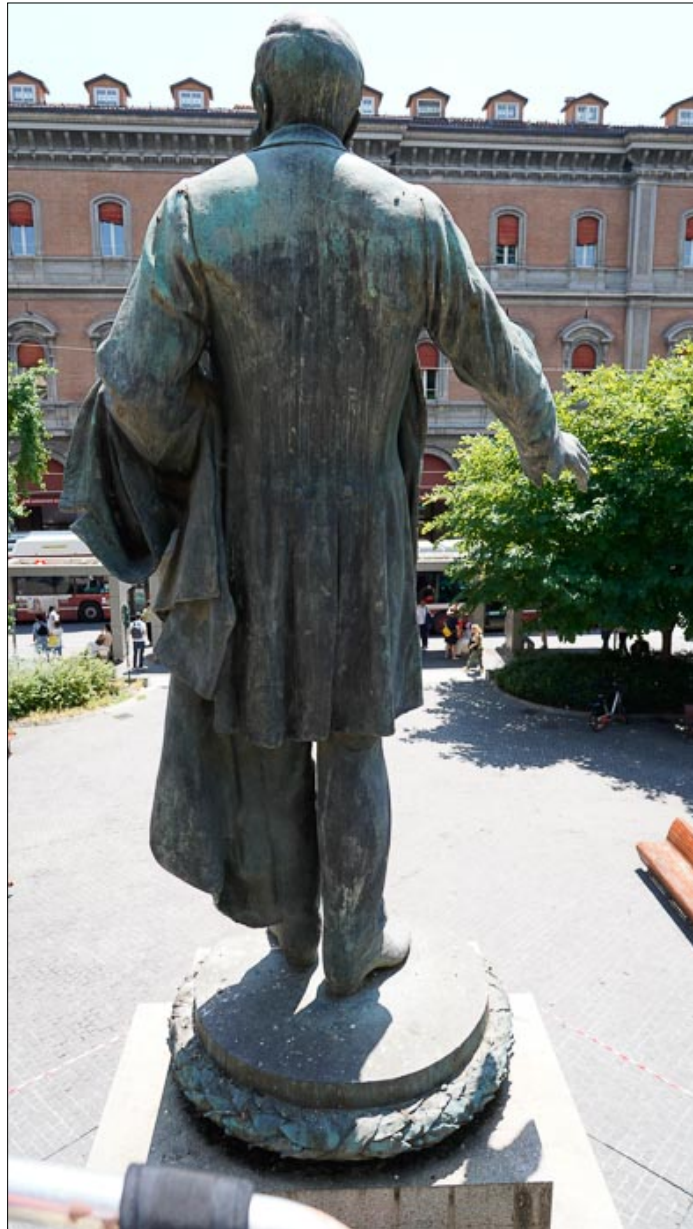
Vista sul retro del monumento in bronzo

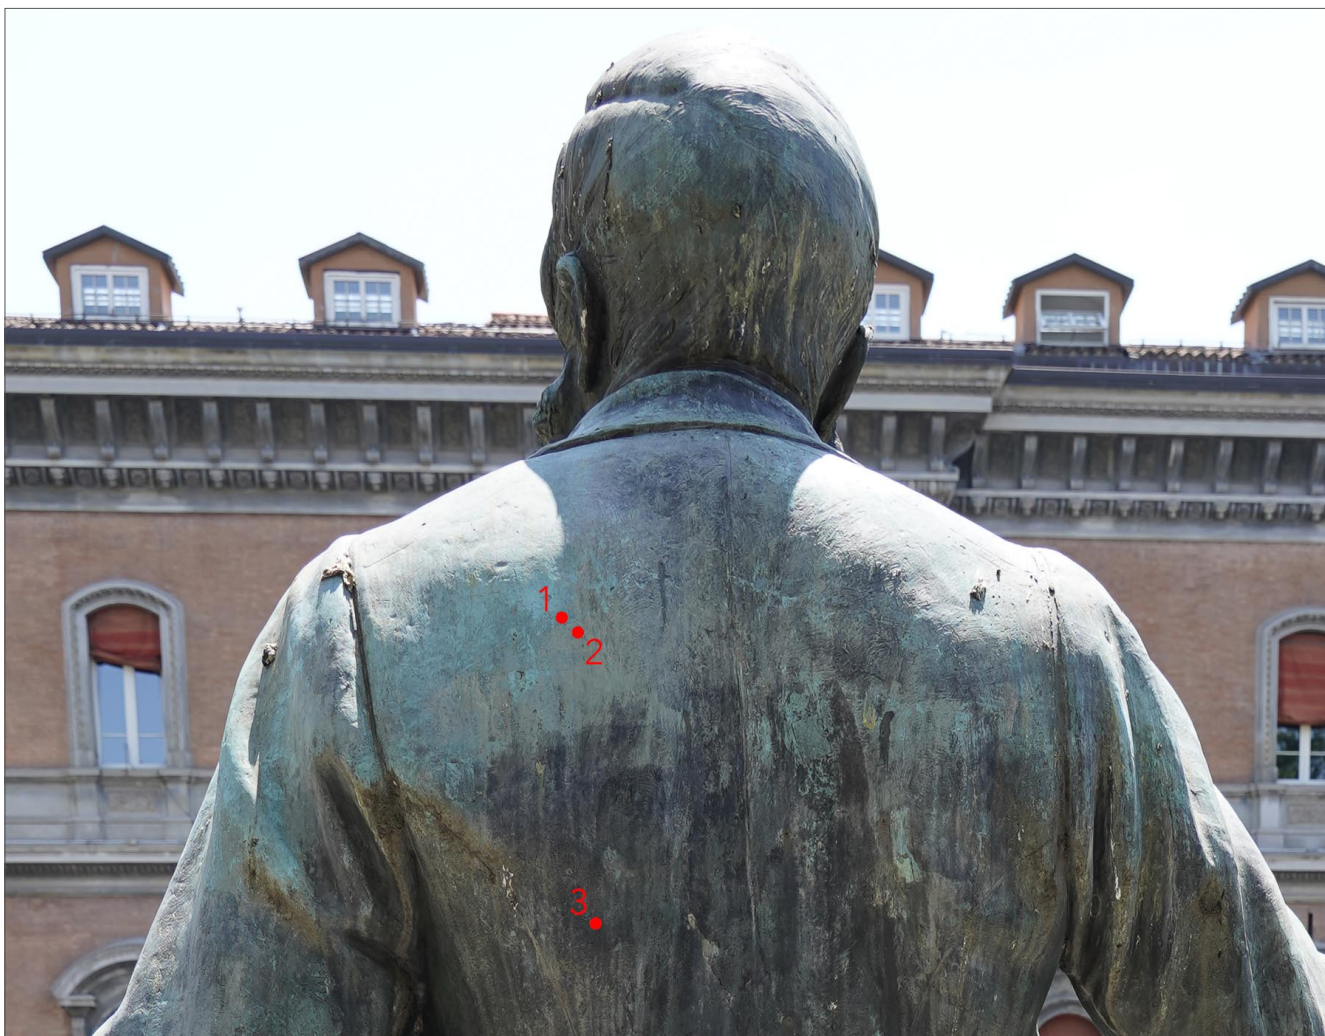
Punti di campionamento delle polveri di patina.

Prodotti di corrosione polverulenti di color verde.

- Il materiale offre uno spettro poco interpretabile. Si osservano bande riferibili a materiale silicatico mescolato ad altro.

Strato di materiale friabile color ocra, possibili residui di protettivo.

- Materiale friabile di color ocra, possibili residui di protettivo. In oltre si individuano resina epossidica e materiale silicatico.

Patina nera compatta.

- Brochantite; Silicati; Cera; Resina acrilica compatibile con polimero a base di metilmetacrilato (possibile Incral o B44). La presenza di cera e acrilico suggerisce un doppio strato applicato come protettivo nel restauro del 2002.

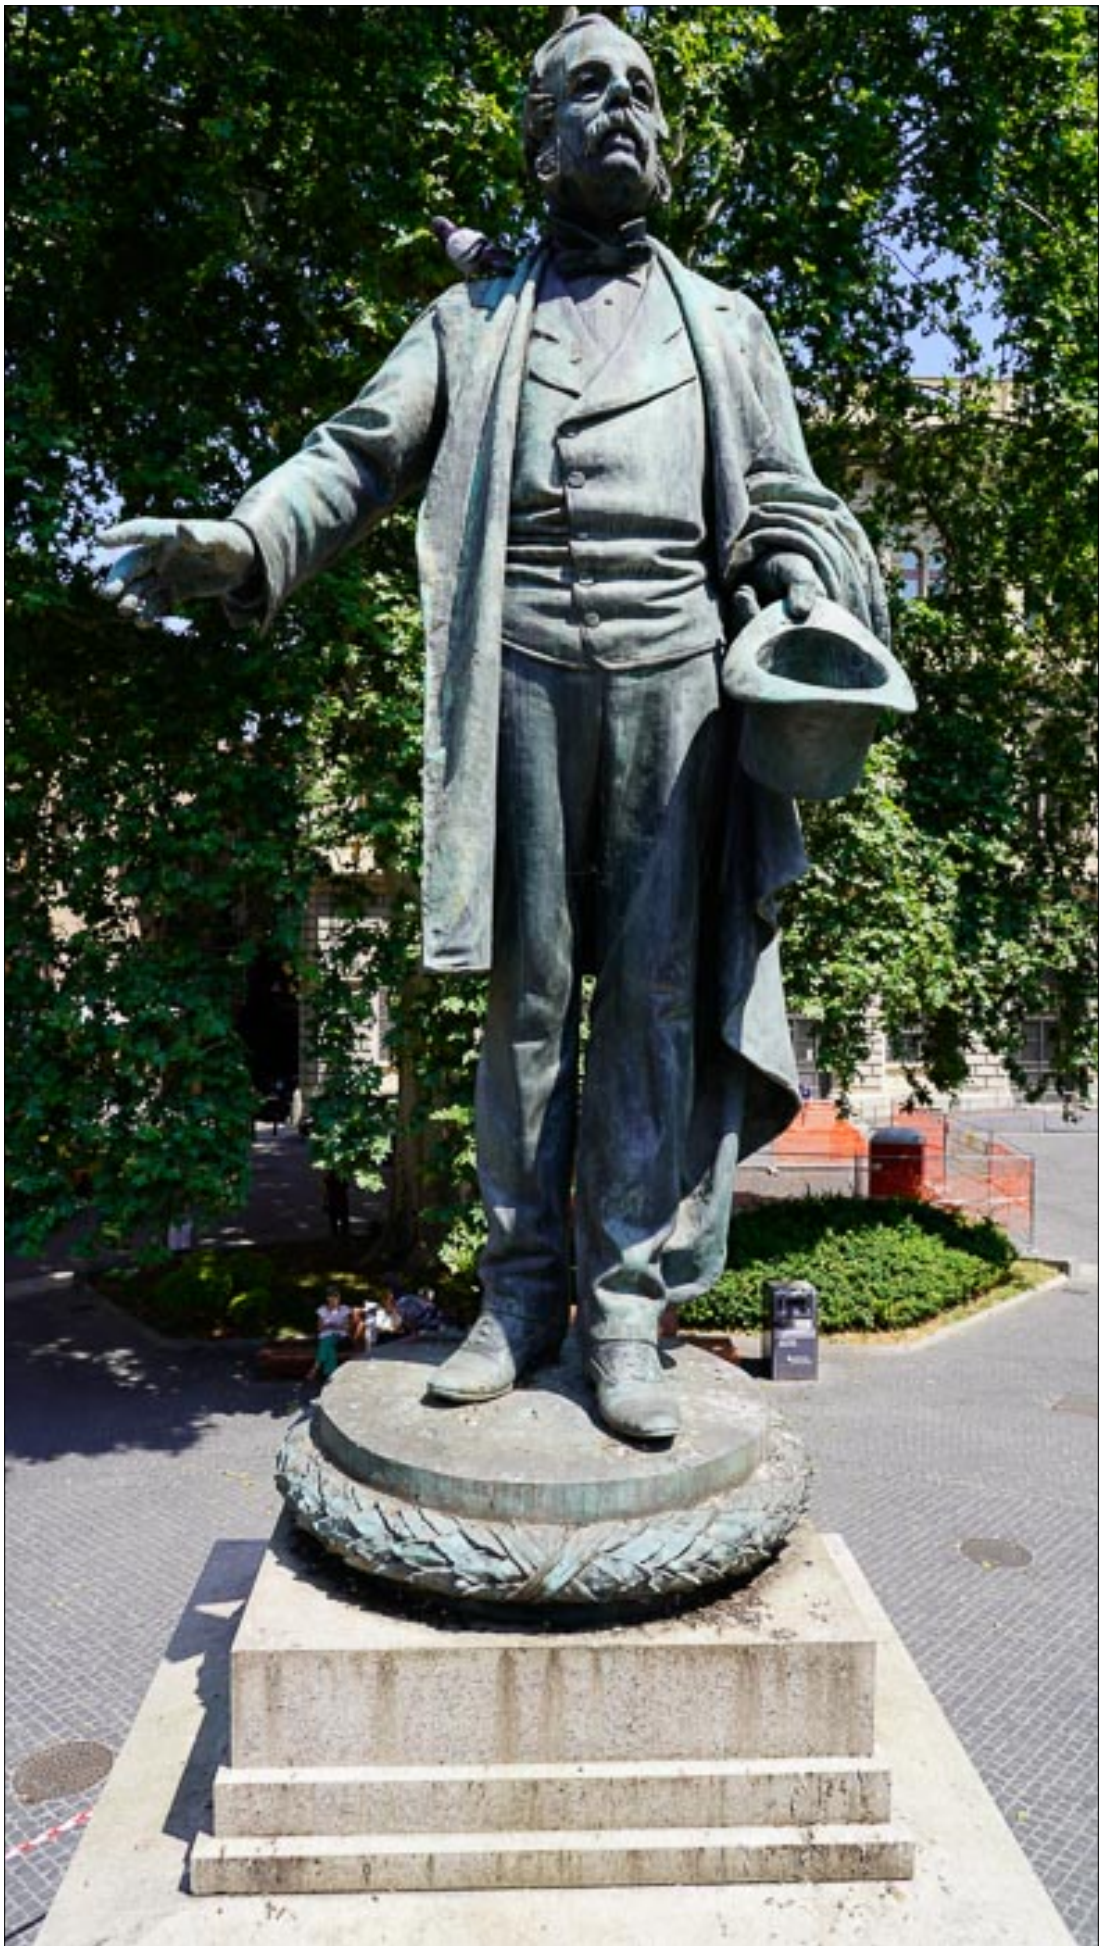
Monumento a Marco Minghetti - vista frontale.
