## SCHEDA RIASSUNTIVA PROGETTO DI FATTIBILITA' TECNICO ECONOMICA

PON METRO Asse 4.2.1 Biblioteca Tassinari Clò e Villa Spada Interventi di riqualificazione e recupero di immobili da adibire a spazi comuni per attività di inclusione ed innovazione sociale

**COD.INT. 5802**

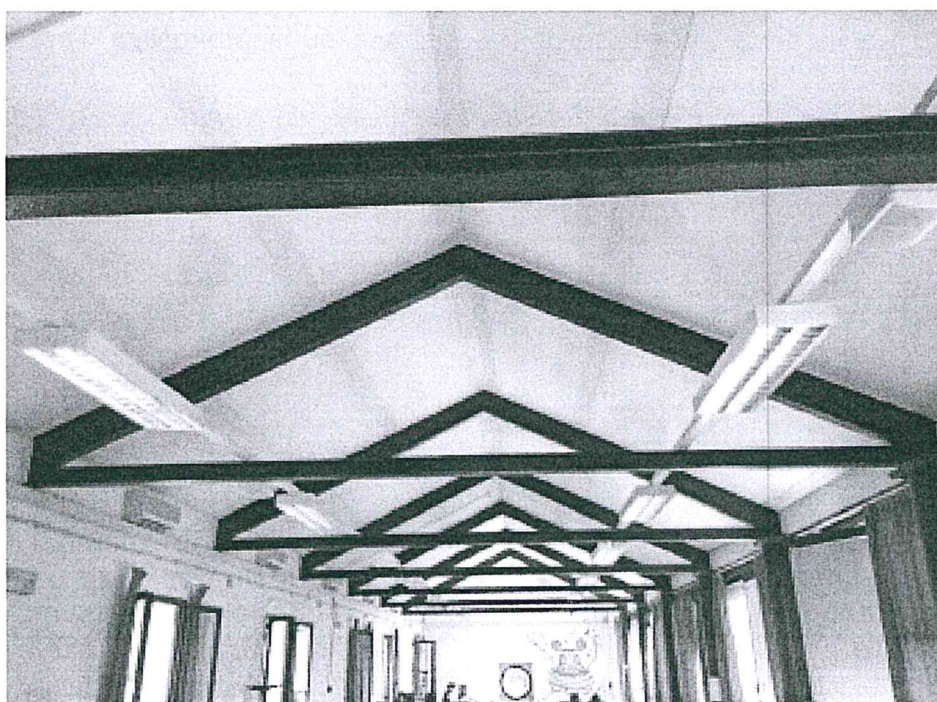
In base alle considerazioni elencate nell'indagine di vulnerabilità sismica gli interventi migliorativi su cui si ritiene opportuno intervenire sono la realizzazione di nuove porzioni di muratura al piano terra e al primo piano per ottenere un appoggio continuo tra i piani, il rafforzamento dei collegamenti colonna capriata al livello della copertura e il rafforzamento a livello delle fondazioni mediante cordoli di rinquarto in cemento armato.

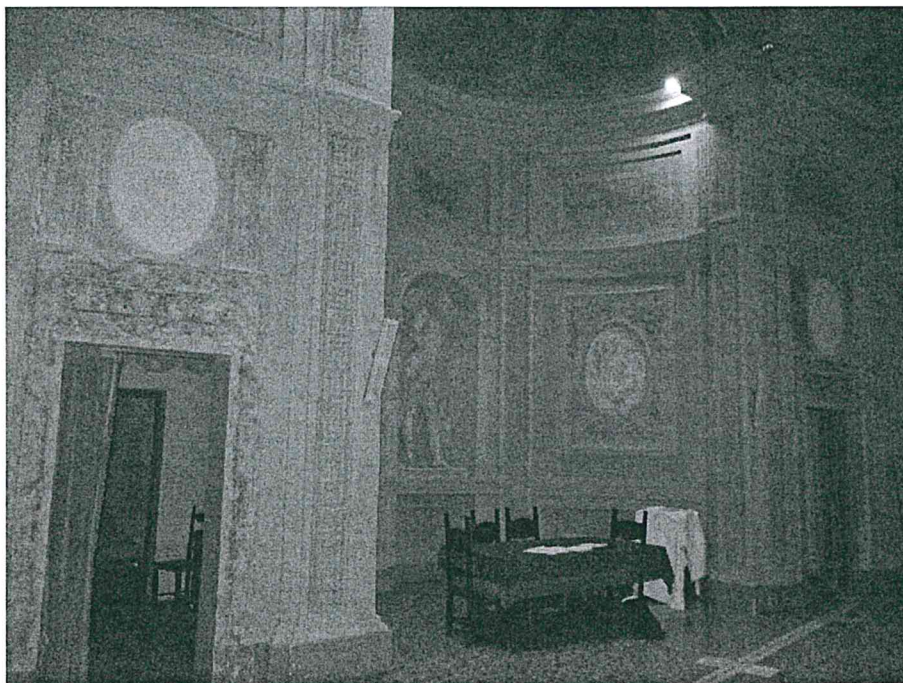
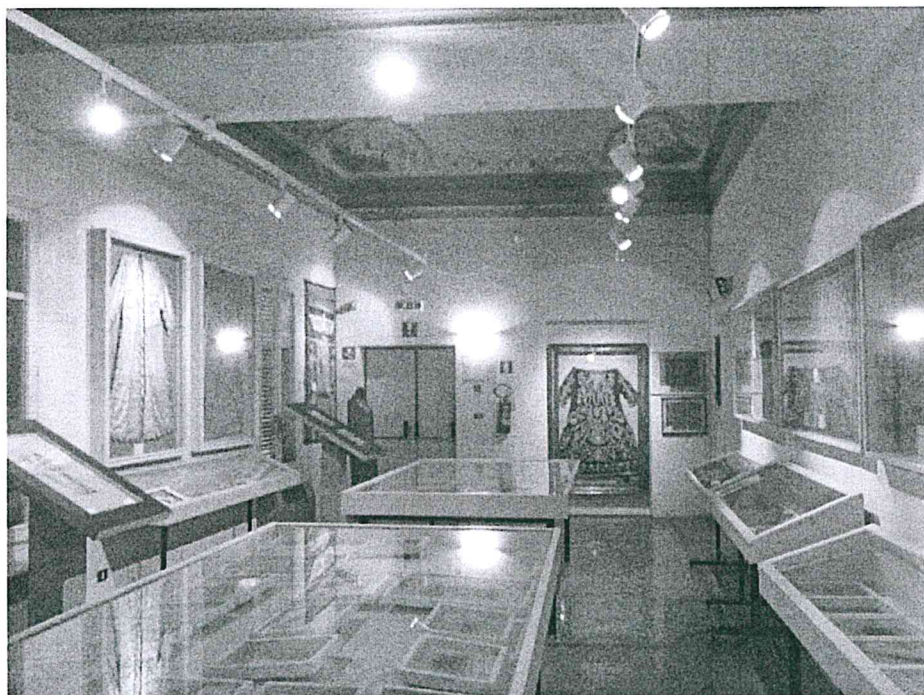
Su questo edificio non è stata eseguita l'indagine di vulnerabilità in quanto si ritiene che gli interventi di carattere edilizio siano di piccola entità. Le lavorazioni riguarderanno in particolare modo la messa in sicurezza degli infissi al piano terra, e il ripasso del manto di copertura in alcuni punti, con posa della linea vita.
