COMUNE DI BOLOGNA

SCHEDA RIASSUNTIVA PROGETTO PRELIMINARE

INTERVENTI PUNTUALI SULL'EDIFICIO IN VIA DELLE SCUOLE- EX BIBLIOTECA DI BORGO PANIGALE

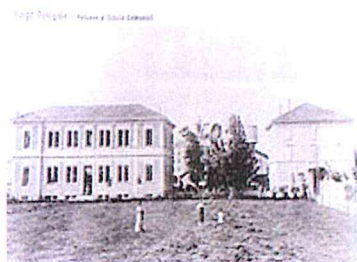
(sulla sinistra l'edificio scolastico, sulla destra l'edificio adibito a sede comunale)

Questo edificio, a struttura quadrata, ha tre piani fuori terra e si presenta con affacci simmetrici rispetto all'entrata centrale, con aperture uguali su tutti i piani.
